Regionshuset, Horsens
Koncern HR, Fysisk Arbejdsmiljø
Emil Møllers Gade 41
DK-8700 Horsens
Att.: Anne Mette Hansen

Sags-nr.:
2014-0800-37

Dato:
27. marts 2014

Notat vedr. kontrolundersøgelse efter udbedring af vandindtrængning i Ortopædkirurgisk Ambulatoriums venteværelse på Silkeborg Sygehus

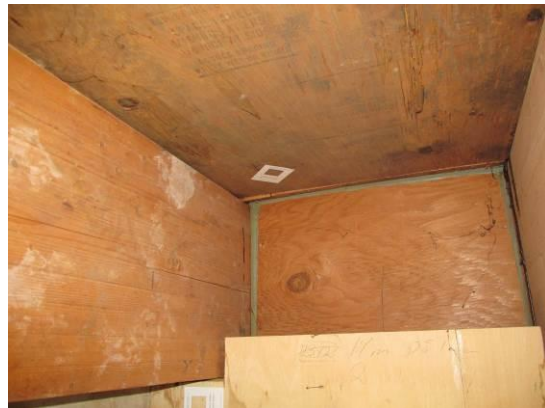
Der kunne ved nærværende inspektion ikke konstateres synlig vækst i tagkonstruktion - kun mindre fugtafregninger - ligesom der ikke er lugt der tilkendegiver skimmelsvampeproblemer. Nedstropperede loftplader er udskiftet, så der ikke er synlige fugtafregninger i venteværelset.

#2 Tagrum over venteværelse – der er ikke synlig skimmelvækst.

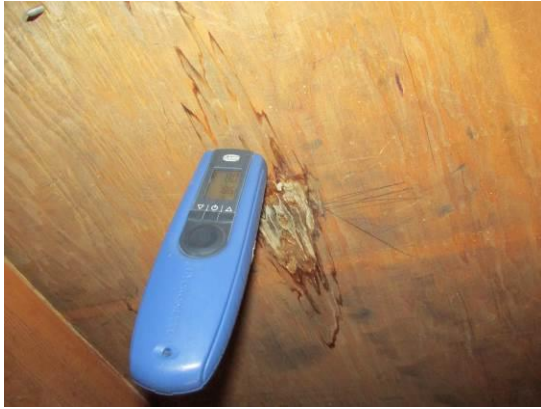
#3 Tagkrydsfiner er tør (8 % træfugt). Prøve P/T1 er udtaget på fugtskjold, og er således udtaget hvor fugtpåvirkning forventes at have været højest. Prøve P2 er udtaget på overside af nedstroppet loft.

Prøve nr.	Prøve udtaget	Vækstgrad på medie	Dyrknings svar (antal kolonier)	Vækst på materiale*
P1/T1	X-finer i top	Ring	<i>Penicillium sp.</i> (1) <i>Gær</i> (1) <i>Mycelia sterilia</i> (1)	Nej

Prøve nr.	Prøve udtaget	Vækstgrad på medie	Dyrknings svar (antal kolonier)
P2	Støv, overside af nedstropet loft.	Ringe	<i>Penicillium spp.</i> (3) <i>Ulocladium sp.</i> (3) <i>Cladosporium spp.</i> (1) <i>Mycelia sterilia</i>
P3	Støv vindueskarm, venteværelse.	Moderat	<i>Penicillium spp.</i> (22) <i>Cladosporium spp.</i> (4) <i>Gliocladium sp.</i> (1) Gær <i>Mycelia sterilia</i>
P4	Støv kaffeautomat, venteværelse.	Ringe	<i>Penicillium spp.</i> (2) <i>Cephalosporium Sp.</i> (1) Gær (1)

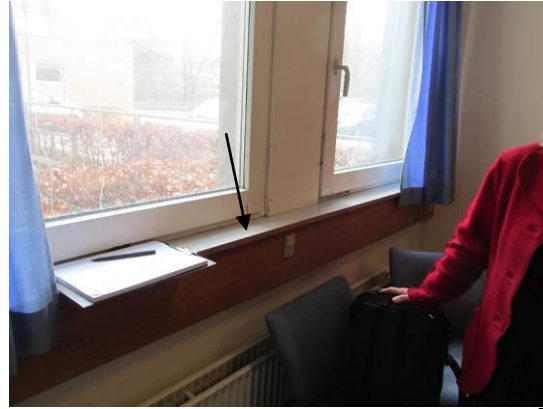
#4 Indeklimaprøve P3 er udtaget på vindueskarm.

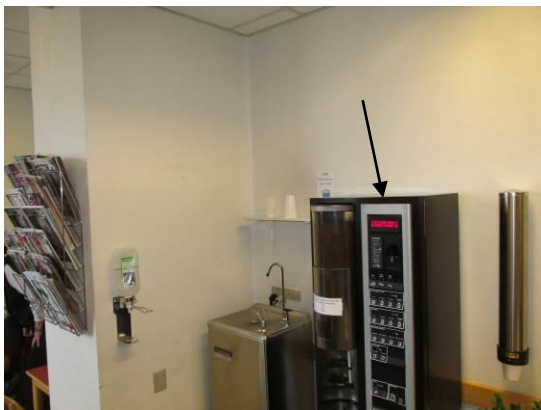
#5 Indeklimaprøve P4 er udtaget på overside af kaffeautomat.
