# BELYSNING AF PROBLEMATIKKER AKUT II ETAPE 2C OG BYGNING 10

**Dato:** 19.11.2020

**Sagsnavn:** Akut 2, Etape 2C, Horsens Regions Hospital

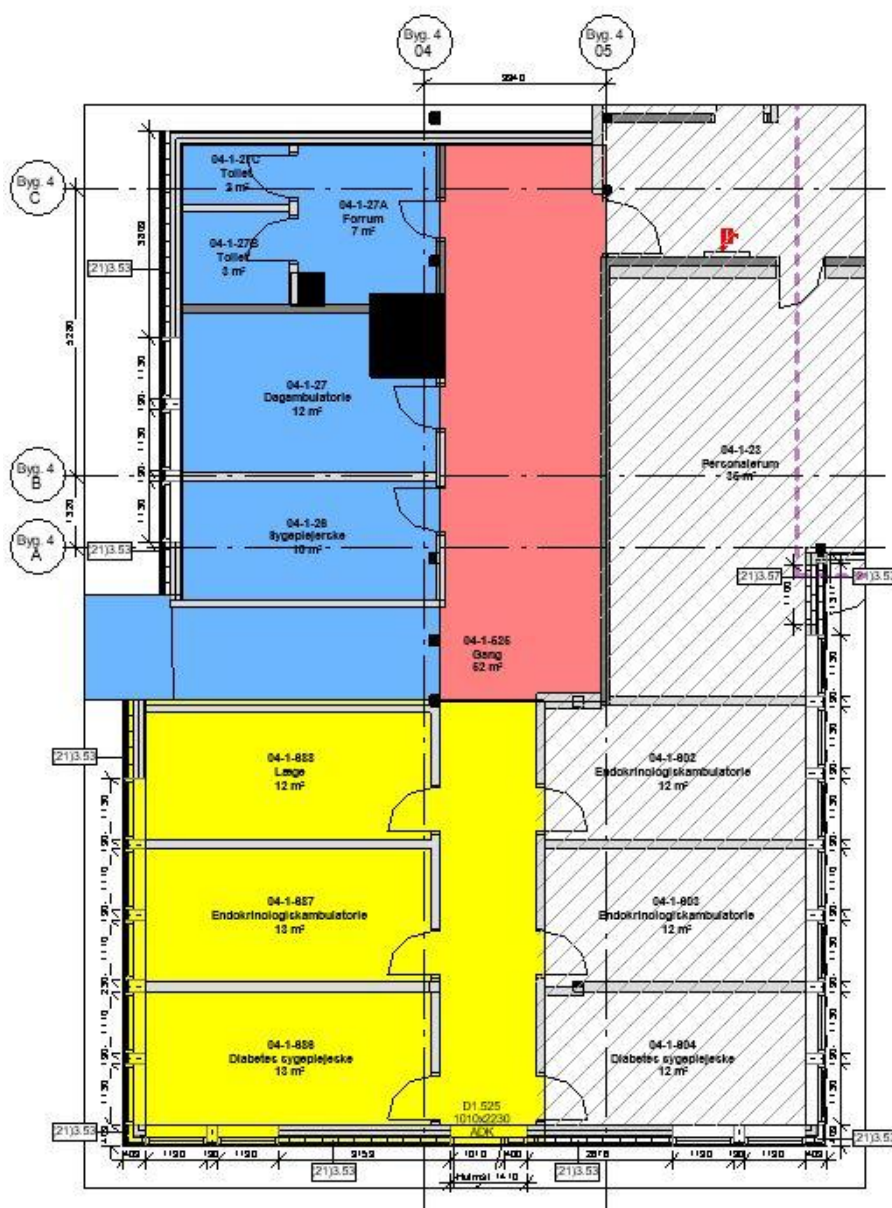
Figur 1

Det er ved besigtigelsen konstateret at der ikke er udført brandsikring af etageadskillelsen i et større område. Brandsikringen er ikke eksisterende i det blå område på figur 1. I det røde område er der konstateret eksisterende asbestplader over det nedhængte loft. Eksisterende installationer og det nedhængte loft er monteret direkte i asbestpladerne. Asbestpladerne brandsikrer ikke etageadskillelsen, men ved besigtigelsen anes der betondæk over asbestpladerne, hvorfor der ikke skal brandsikres yderligere i området. Omfang af asbestplader er markeret med rødt område på figur 1. I det gule område på figur 1 er der konstateret korrekt brandsikring af etagedækket. Det skal dog påpeges at brandsikringen ligger lavere end de eksisterende asbestplader, hvorfor det ikke kan klarlægges, om asbestpladerne er nedtaget over brandsikringen. Dette bør klarlægges ved destruktivt indgreb i brandsikringen.

Etagedækket skal brandsikres til nuværende krav, hvilket er svarende til brandsikringssystem EI-60 (Brandsikringssystem 60 minutter).

Dette kan udføres med forskalling i stål monteret på eksisterende bjælkelag. Stålforskalling danner underlag for to lag 15 mm brandgips. Eventuelle installationsgennemføringer skal ligeledes brandsikres iht. gældende standarder.

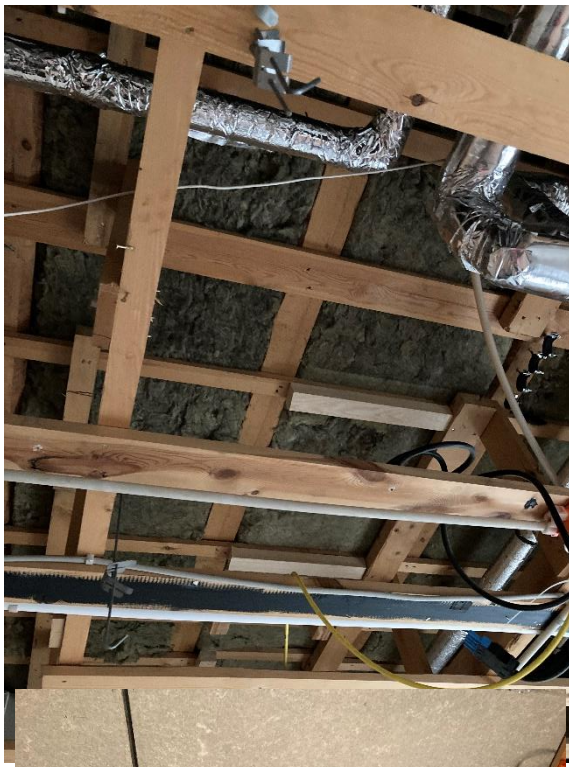
*Billede 1: Eksisterende etagedæk uden brandsikring på undersiden.*

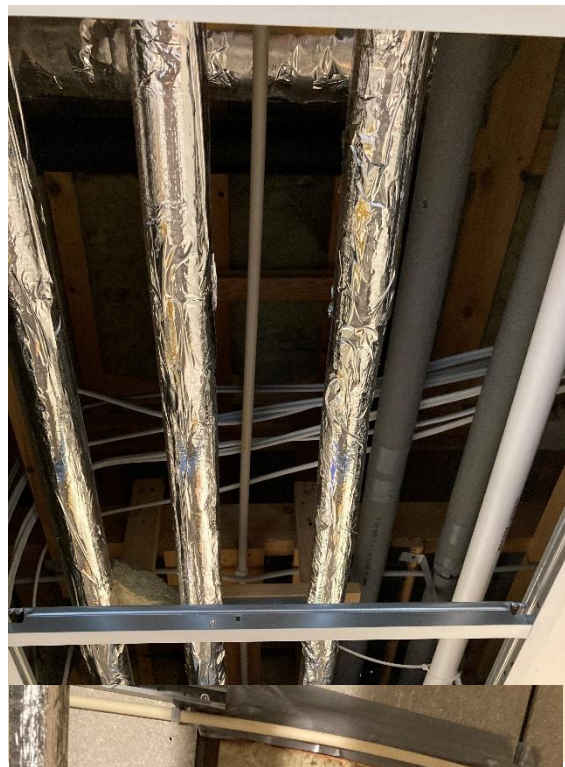
*Billede 2: Installationer skal de- og genmonteres for etablering af brandsikring.*

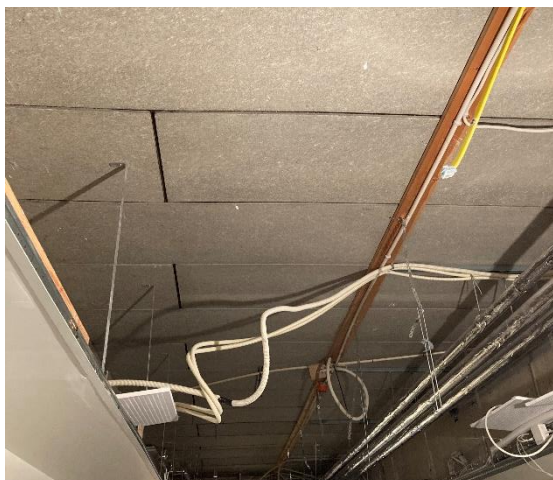
*Billede 3: Asbest plader monteret over nedstroppet loft.*

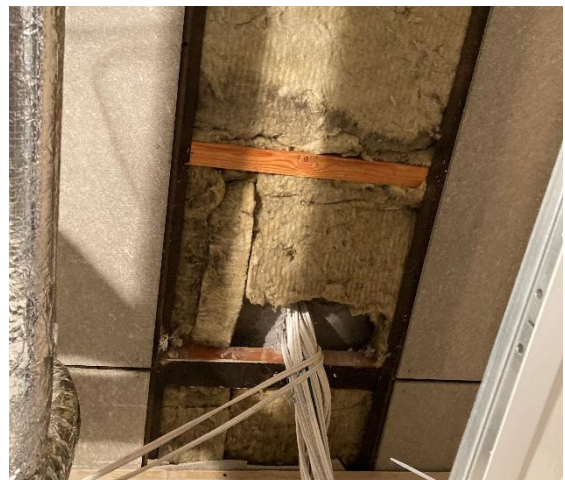
*Billede 4: Ved gennembrydningen kan der anes betondæk over isoleringen.*

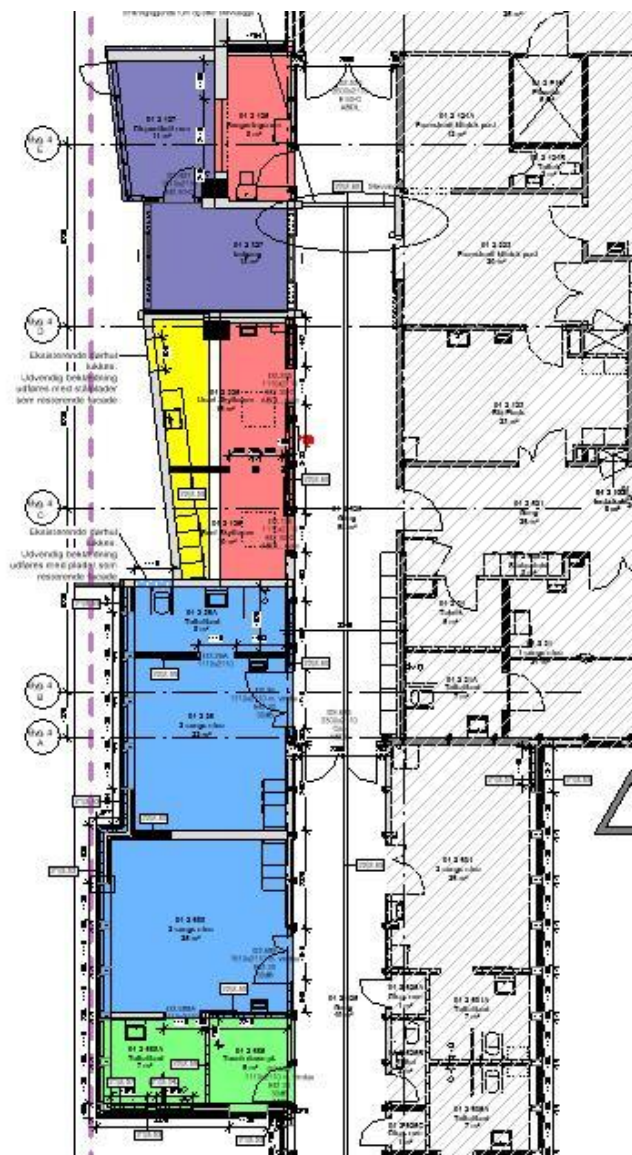
Figur 2

Den eksisterende tagkonstruktion kan generelt konstateres udført som let tagkonstruktion. Tagkonstruktionen er i nærværende notat opdelt i fire områder markeret på figur 2. Område 1 er markeret med blå, område 2 er markeret med rød og område 3 er markeret med gul. Område 4 er markeret med rød. Området markeret med grønt er udført med C-profiler som bærende konstruktion. Prøver af skimmelsvamp er taget efter skimmelsanering. I bilag 1 er det prøve 1 og 2.

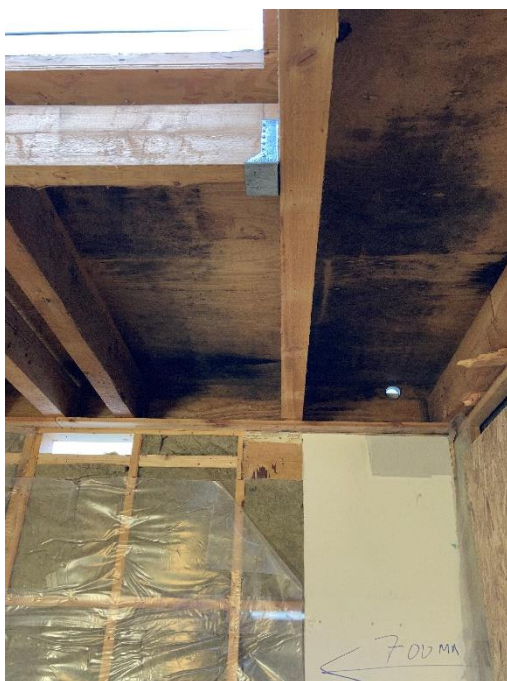
Dette er også tydeligt på undersiden af tagpladen og tagspærene. Begge dele er hårdt angrebet af skimmelsvamp.

Billede 5: Store områder med skimmelsvamp på undersiden af tagområde 1.

Skimmelsvamp betegnes ikke som nedbrydende, hvorfor fjernelse af skimmelsvampen vil kunne udføres med skimmelsanering uden yderligere tiltag.

Det forslås dog at eksisterende tagkrydsfiner nedbrydes og der udføres nyt tagkrydsfiner.

Eksisterende spær kan forblive efter skimmelsaneringen. Der skal foretages test, som påviser at skimmelsvampens spore er døde og spærene bør efterbehandles med grunder, som friholder spærene for skimmel. Behandlingen skal være indeklimamærket.

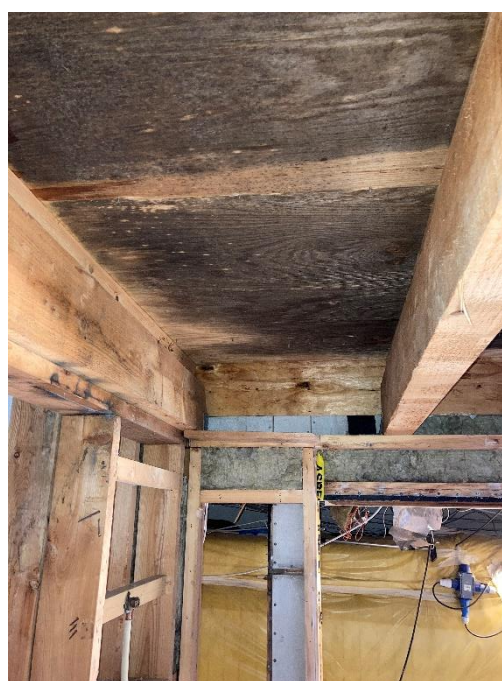
Billede 6: Store områder med skimmelsvamp på undersiden af tagområde 1.

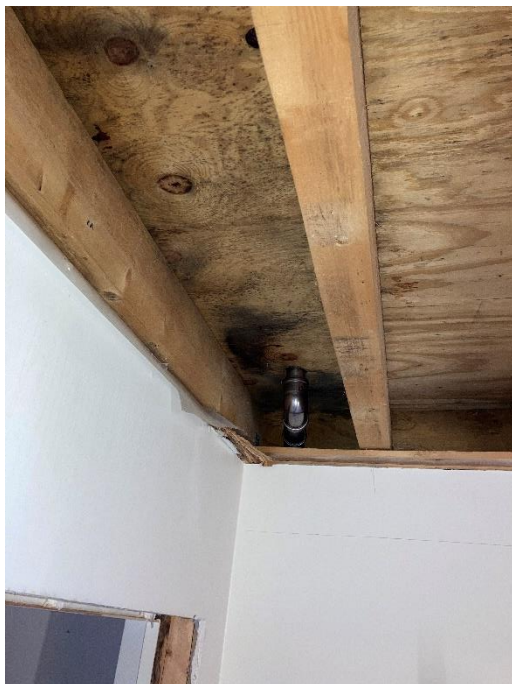
Billede 7: Skimmelsvamp på undersiden af tagområde 1. Gennemføring af tagvand er ikke kondensisoleret.

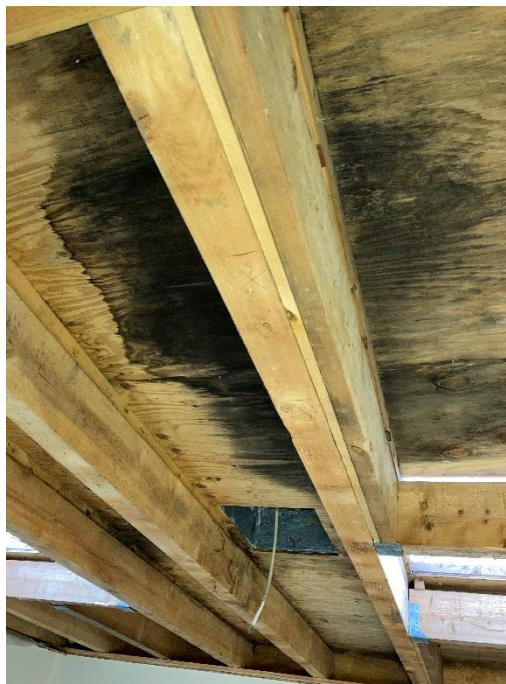
Billede 8: Skimmelsvamp på undersiden af tagfladeområde 1

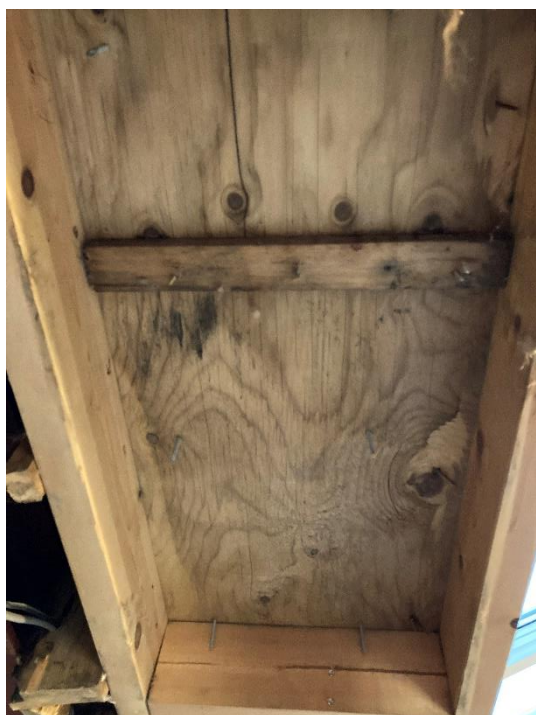
Der kan dog konstateres skimmelsvamp på undersiden af tagkrydsfineren, som det er tilfældet i tagområde 1. Fremkomsten af skimmelsvamp er væsentligt mindre end i tagområde 1, hvilket der kan være flere årsager til. En af årsagerne kan være at rummene som tagområde 2 dækker, også dækkes af tagområde 3, som har store utætheder, hvorfor varmen lettere har kunne slippe ud i stedet for at være fanget i tagkonstruktionen.

Billede 9: Skimmelsvamp på undersiden af tagområde 2.

Taget i tagområde 2 bør have samme behandling og konstruktionsændring som taget i tagområde 1.

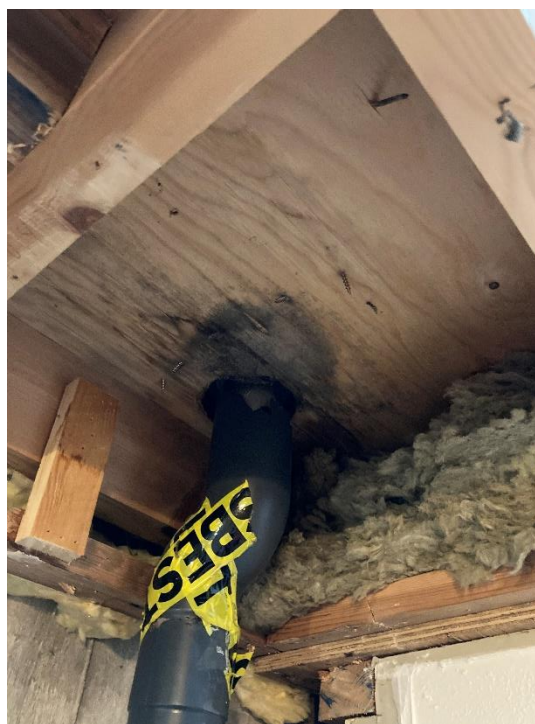
Billede 10: Skimmelsvamp ved gennemføring af tagvand i tagområde 2. Tagvand er ikke kondensisoleret.

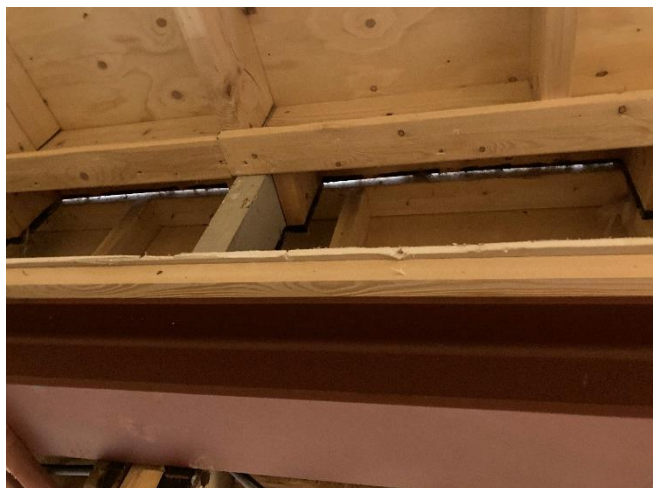
Der er i tagområde 3 konstateret større utætheder. Dette ses i tilslutningen mod facaden af ambulancerampen, hvor der i tagområdet fulde længde, er en spække på ca. 1 cm.

Billede 11: Tagområde 3 er ikke samlet tæt mod ambulancerampens ydervæg. Ca. 1 cm sprække i hele tagfladens længde.

Det bør dog inddrages, så taget kan udføres korrekt, tættes mod eksisterende konstruktioner og sikres mod skimmelvækst.

Ovenstående kræver ekstra projektering og sandsynligvis vil den eksisterende tagkrydsfiner skulle udskiftes og have tilføjet isolering, udført som varmt tag.

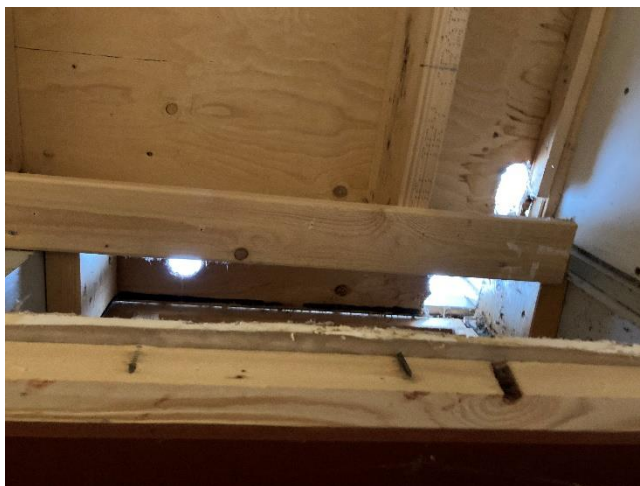
Dertil er der flere større huller i det ene hjørne af tagkonstruktionen. Ved de store huller er der kommet en ikke uvæsentlig mængde af fugleekskremitter ind i konstruktionen og bygningen.

Billede 12: Større huller i tagområde 3. Hullerne er placeret inde i ambulancerampen, så taget har ikke været udsat for vejrlig på samme måde som tagområde 1 og 2.

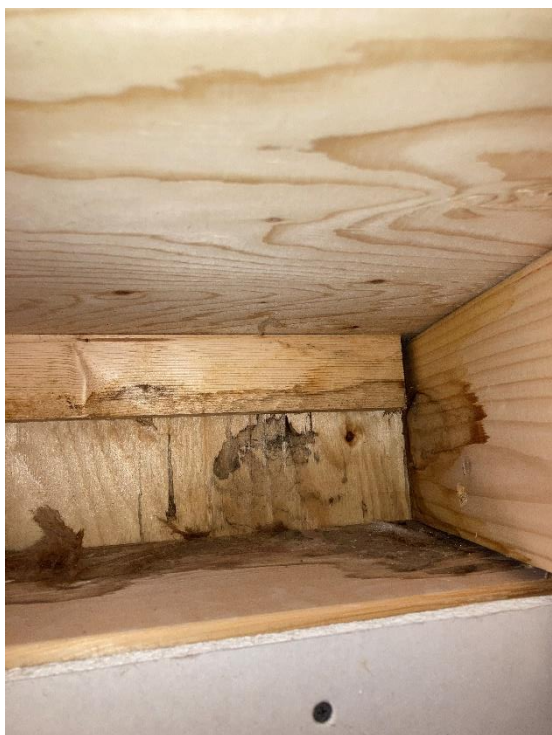
I tagområde 3 kan der ses indtil flere skjolder på tagkrydsfineren i tagområdet og mindre fremkomst af skimmel i hjørner.

Billede 13: Fugtskjolder og begyndende skimmel i tagfod mod ambulancerampe på tagområde 3.

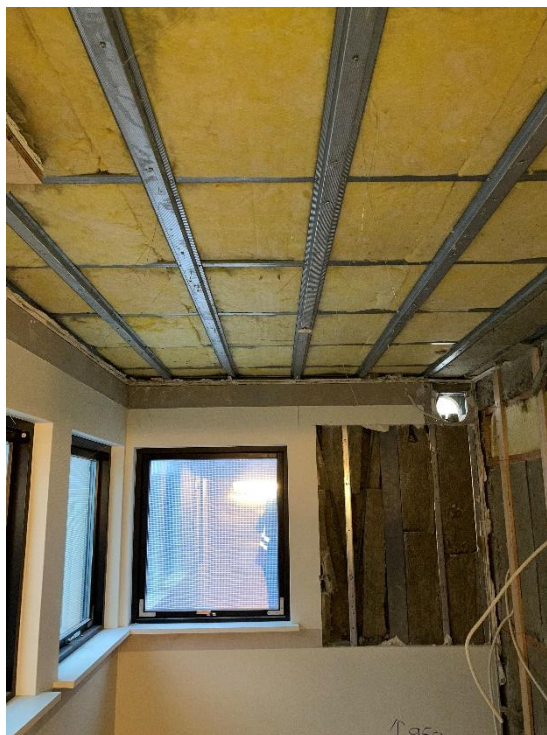
Billede 14: Tag udført med C-profiler i tyndpladestål i område markeret med grønt på figur 2.

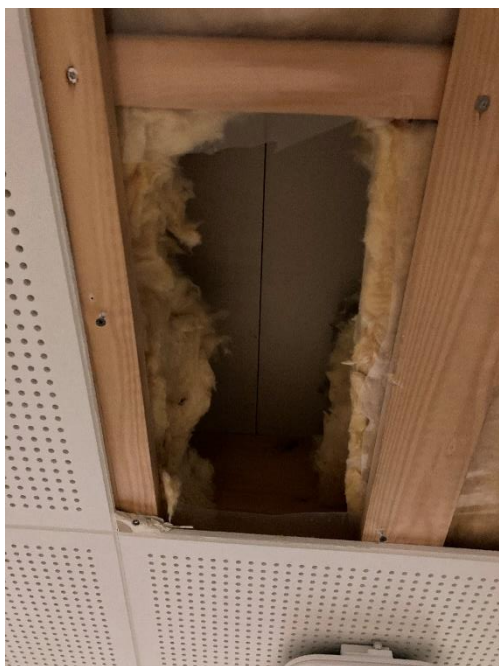
Tagområde 4 er udført med samme konstruktionsopbygning som tagområde 2 og 3. I tagområde 4 er dog konstateret gips på undersiden af tagkrydsfineren, som er forskallet oven på gipspladen. Der er ikke umiddelbart konstateret skimmel i tagområde 4 ved besigtigelsen. Brugen af eksisterende rum, som tagområde 4 dækker.

Billede 15: Tagområde 4, hvor der ses gips monteret under tagkrydsfinerpladen.

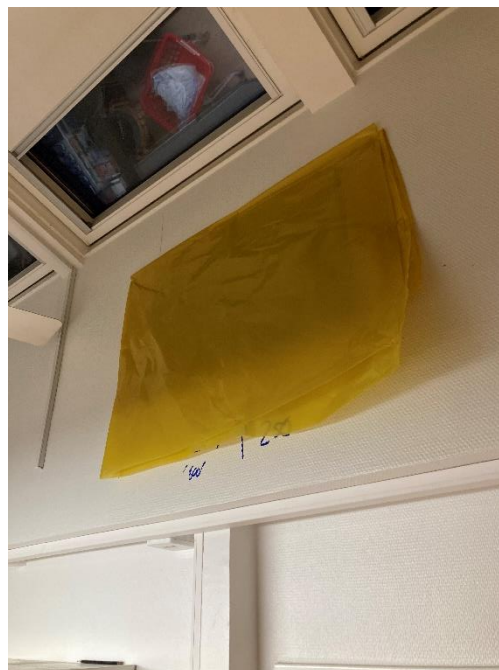
Billede 16: Destruktivt indgreb i ydervæg, der bærer ovenlysbånd, i eksisterende rengøringsrum.

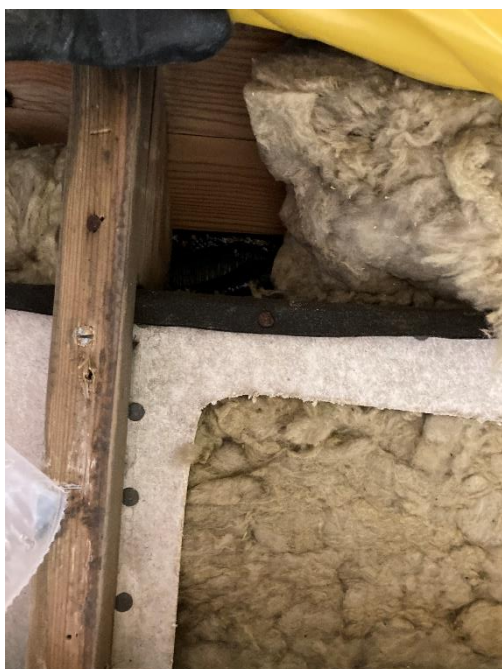
Der er ved besigtigelse konstateret skimmel i lodrette lysningsvægge mod ovenlysbånd for tagområde 2 i eksisterende rengøringsrum.

Billede 17: I væg der være ovenlysbånd i eksisterende rengøringsrum, kan der konstateres asbestplade, samt skimmel på trækonstruktionerne.

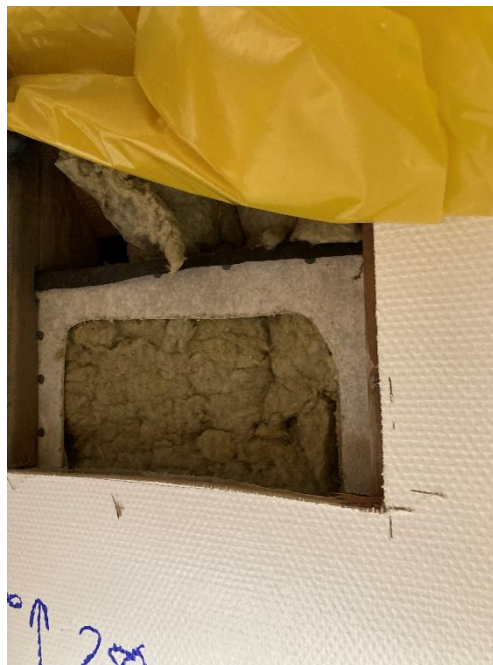
Billede 18: I væg der være ovenlysbånd i eksisterende rengøringsrum, kan der konstateres asbestplade, samt skimmel på trækonstruktionerne.

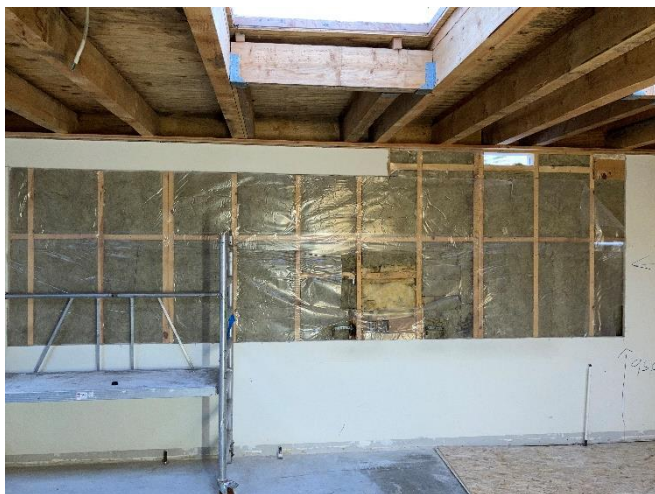
De eksisterende ydervægge er udført som lette ydervægskonstruktioner i henholdsvis træ- og stålskellet. Generelt er alle ydervægge udført uden dampspærre i konstruktionen.

Billede 19: Eksisterende ydervæg udført uden dampspærre, men med plastic, der er gennemhullet flere steder.

Ydervæggene bør udføres med dampspærre for at sikre at dugpunktet ikke placeres i konstruktionen ved den projekterede efterisolering.

Forslaget til løsning er at flytte dampspærre ind på indvendig side af eksisterende træskellet og fører dampspærre op til de nye tagkrydsfinerer, hvor dampspærre klemmes mod krydsfineren. Krydsfineren danner det damptættelag mellem dampspærre på indvendig væg og dampspærre udført som tagpap oven på tagkrydsfineren.

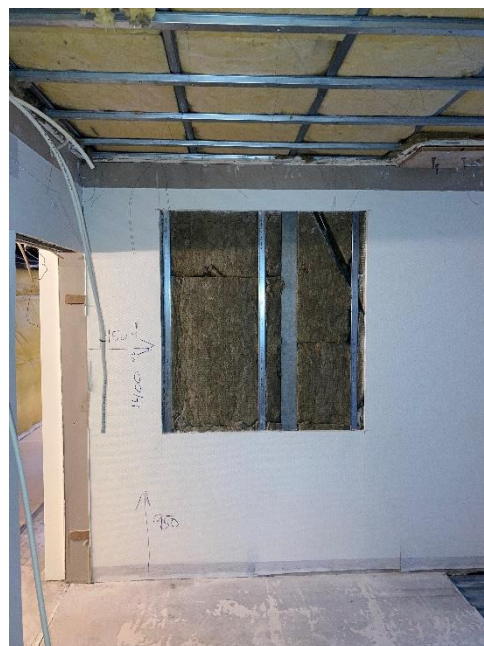
Der er konstateret flere gennemgående bærende stålsøjler og vindkryds i fremtidige vindueshuller. Konstruktionsstål og vindkryds fremgår ikke af projektgrundlaget.

Fremkomsten af konstruktionssål og vindkryds i de fremtidige vindueshuller, vil have indflydelse på disses placering og omfang. Det fremgår desuden af notat om bærende konstruktioner, at træfacadernes konstruktive opbygning vil påvirke de fremtidige vindueshullers størrelse og mulige placering i disse facaderne.

Billede 20: Bærende stål søjle og vindkryds udført med gevindstang i stål i fremtidigt vindueshul.

For klarlægning af de konstruktive påvirkninger af vinduers placering, antal og størrelse kræves der yderligere projektering.

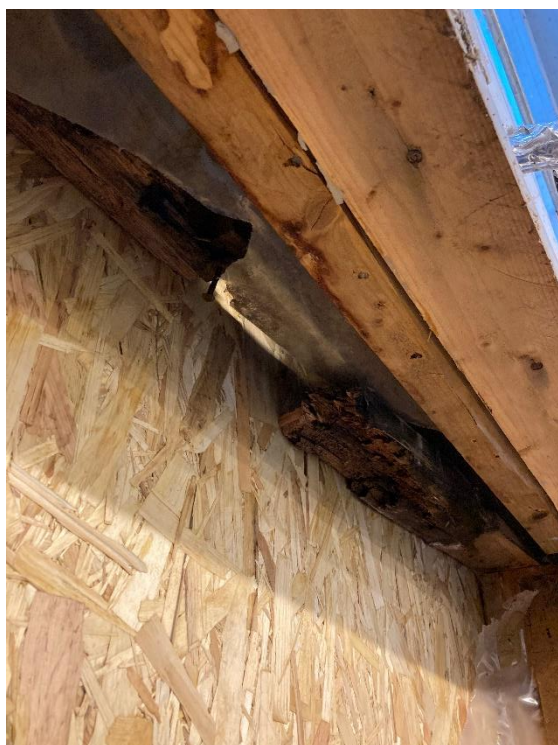
I det lille ydervægsstykke mod ambulancerampen, hvor eksisterende dørhul skal lukkes er det konstateret at døroverliggen er rådnet over.

Billede 21: Overligger i dørhul, der er rådnet midt over.

Skelettet i ydervæggen foreslås udskiftet helt og opbygget på ny, dette for at sikre at alt rådnet træ udskiftes og at konstruktionen udføres korrekt, hvor dampspærre skal bygges sammen med ny dampspærre på resterende ydervæg mod ambulancerampen.

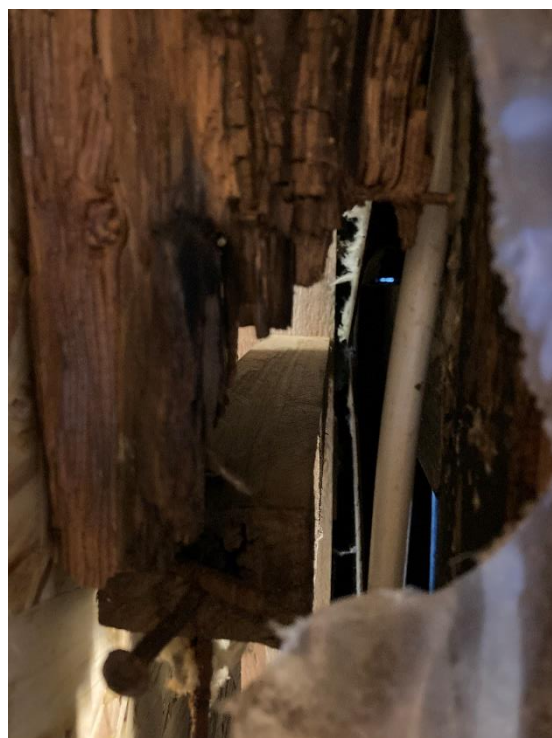
Den umiddelbare årsag hertil har ikke kunne konstateres. Det kan konstateres at vægkonstruktionen ikke er tæt i toppen, men utætheden ligger inde i ambulancerampen, hvor det er begrænset, hvor meget vejrlig, der vil komme ned i konstruktionen. Der er ligeledes konstateret begyndende råd i bunden af dørhullet.

Billede 22: Kig op i væggen, hvor overligger er rådnet over, der kan skimtes lys i toppen. Toppen af væggen, hvor lyset kommer ind, ligger inde i ambulancerampen.

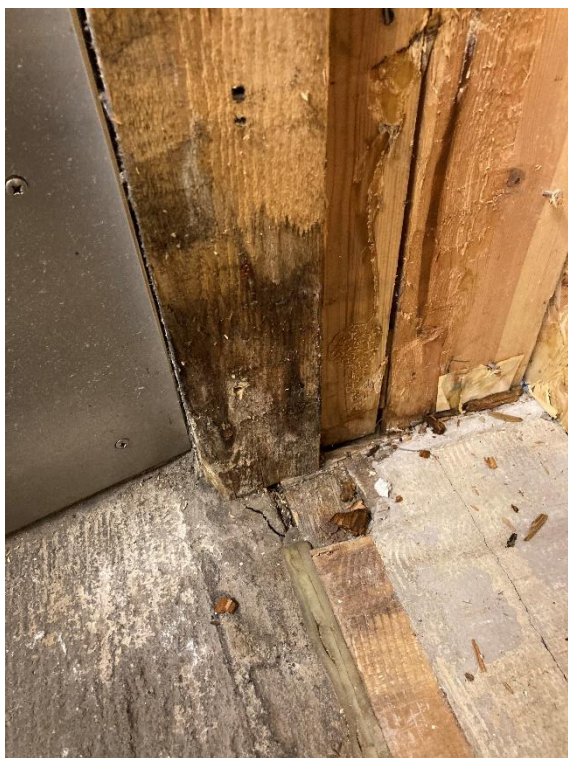
Billede 23: I falsen af dørhullet, hvor overliggeren er rådnet over, er der begyndende råd i skelettet.

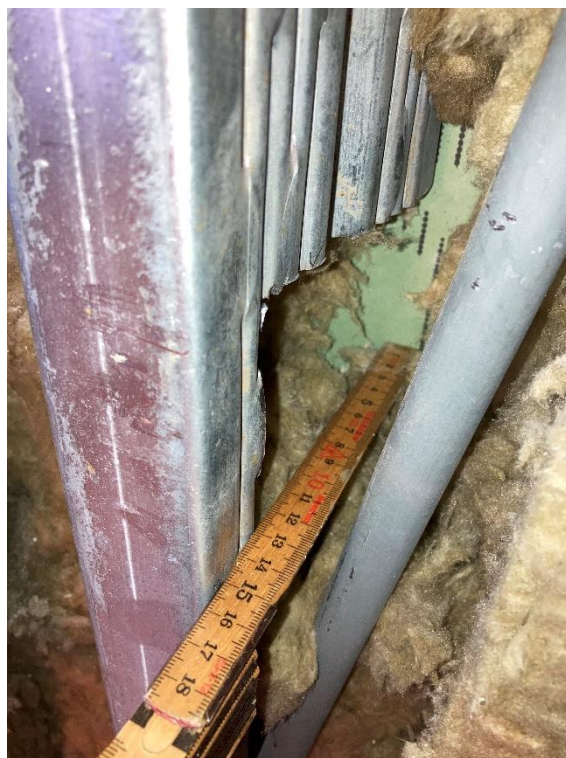
Der er et sted konstateret en stor udskæring i tyndstålsprofil. Udskæringen har bortskåret tyndstålets flange og profilet er skåret væk, så der er ca. 20% af stålet tilbage. Udskæringen er ca. en halv meter høj. Profilet har derfor ingen statisk virkning.

Billede 24: Tyndstålsprofil i let ydervæg, hvor 80% af profilet er skåret bort i mindst en halvmeters højde.

Det bør klarlægges om flere at tyndstålsprofilerne er bortskåret i omfang, som eksemplet, der er konstateret ved besigtigelsen.

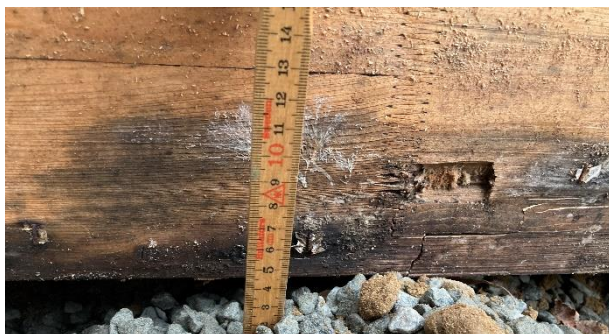
Der er desuden konstateret, at sokkelbeklædningen er ført ned i terrænet, så der ikke er sket ventilation af bundremmene eller etagedækskonstruktionen, som det anbefales i BYG Erfa blade. BYG Erfa blade anbefaler et frit åbningsareal på 150 cm<sup>2</sup> pr. løbende meter sokkel.

Der er i ca. 20% af bundremmene konstateret svampeangreb af gultømmersvamp. Gultømmersvamp er trænedbrydende og bundremmene skal derfor udskiftes.

Billede 25: Bundrem på vest facade, hvor der er råd og svamp i remmen. Terræn ligger for højt og der har ikke været udført ventilation af bundremmen eller etagedækket.

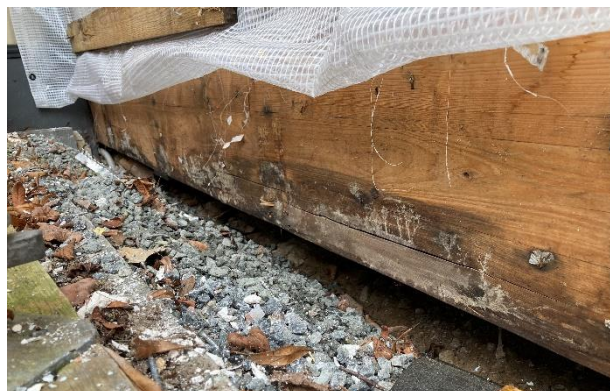
Billede 26: Svampe og rådkader i bundrem på vest facade.

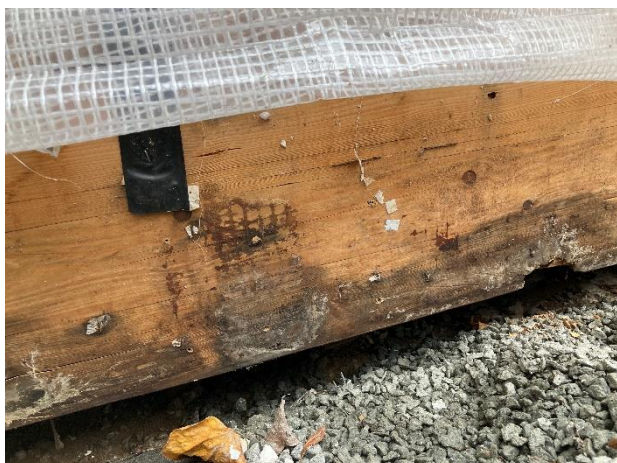
Billede 27: Svampe og rådkader i bundrem på vest facade

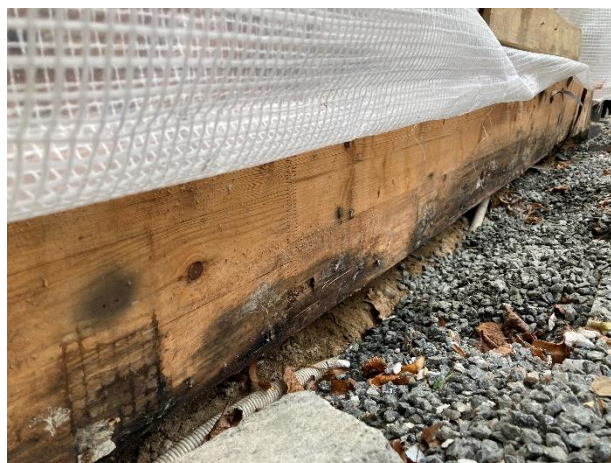
Billede 28: Svampe og rådkader i bundrem på vest facade.

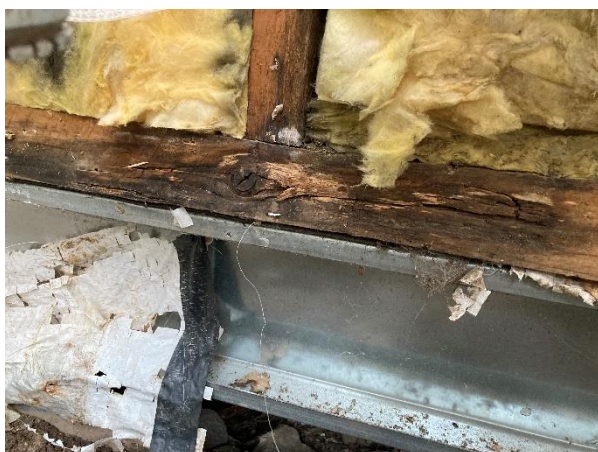
Billede 29: Rådkader i ydervægsskellet på vest facade, hvor bundrem er udført som stålprofil

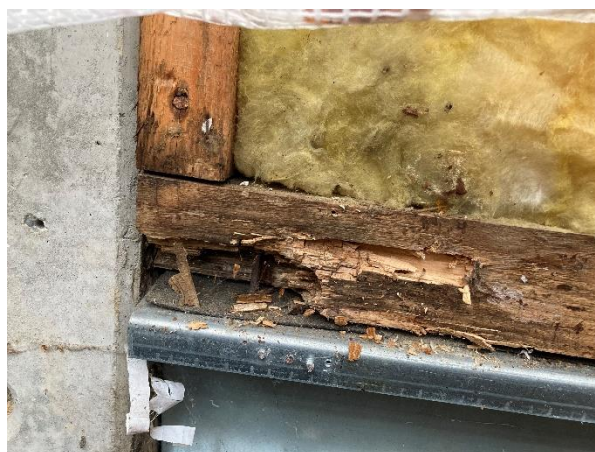
Billede 30: Rådkader i ydervægsskellet på vest facade, hvor bundrem er udført som stålprofil

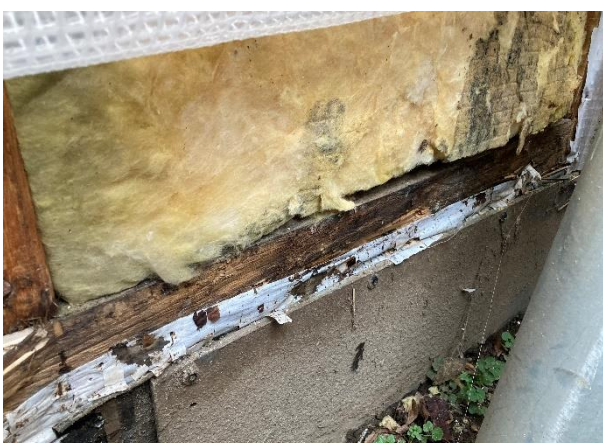
Billede 31: Rådkader i ydervægsskellet på vest facade, hvor bundrem er udført som stålprofil

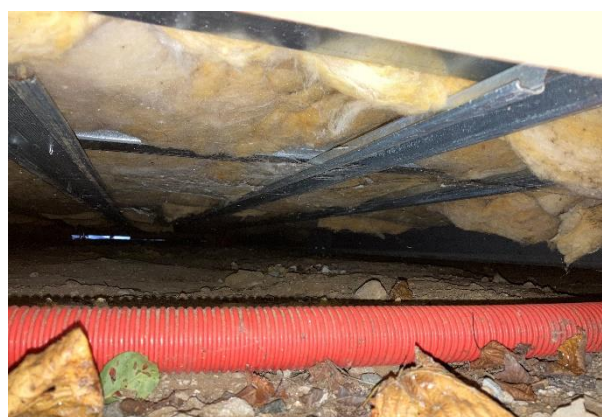
På billederne fra besigtigelsen ligner det dog, at terrændækket er udført i C-profiler af tyndstål og at fastholdelsen af isoleringen sker med hatteprofiler i stål.

Billede 32: På baggrund af billedet forventes det at etagedækket er udført i tyndstålprofiler og ikke træbjælker som angivet i byggetilladelsen fra 1996. Det skal dog undersøges nærmere ved destruktivt indgreb eller udgravning.

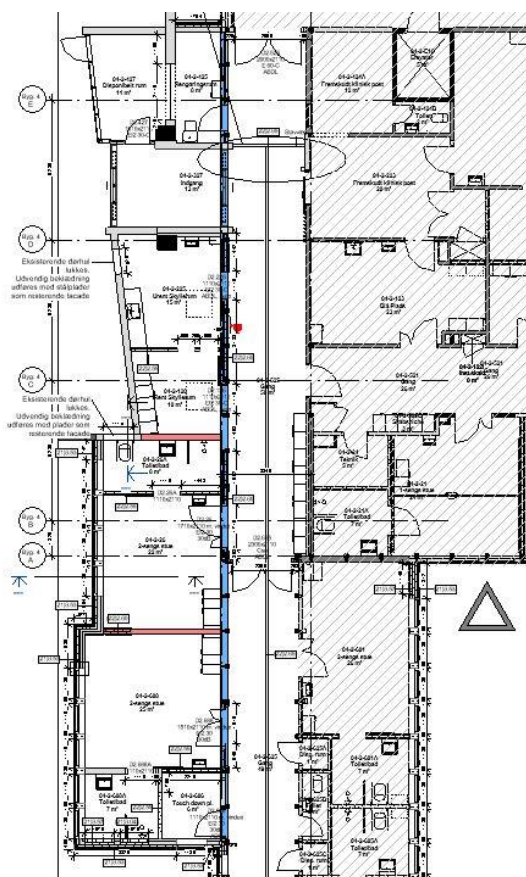
Figur 3

Der er på flere indervægge konstateret eksisterende asbestplader. Asbestplader er konstateret på vægge markeret med rød og blå på figur 3.

På væggen markeret med blå er asbestpladerne placeret på svært tilgængelige steder mellem eksisterende betonbjælke og endepladen på eksisterende tagkonstruktion af træ.

På røde vægge er pladerne placeret mellem to styk træskellet eller træskellet og pladebeklædning.

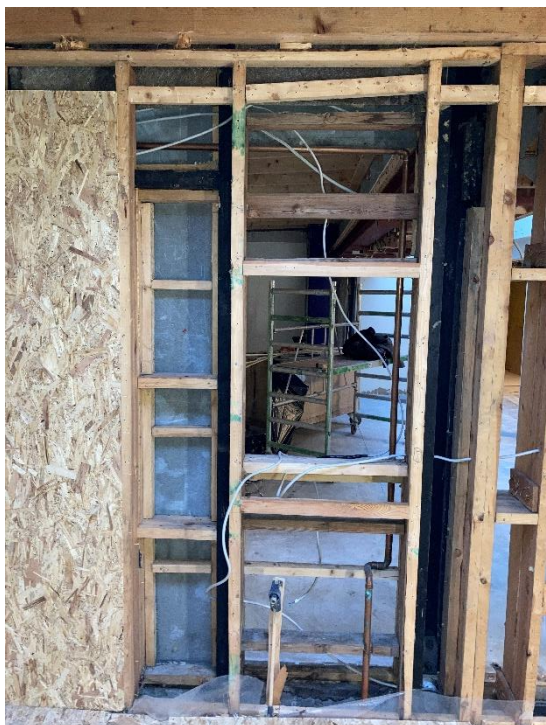
Billede 33: Indervæg med asbestplade monteret mellem de to træskeletter.

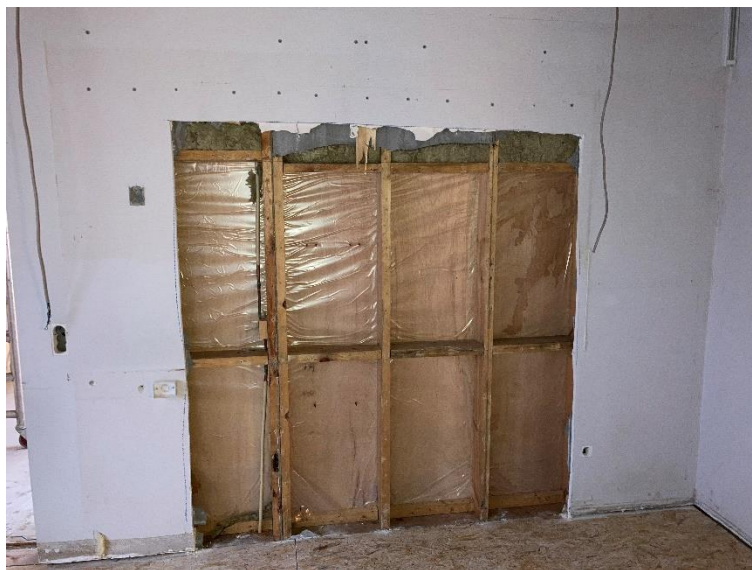
Billede 34: Indervæg, som har været tidligere facade, med asbespladen som vindspærre. Der er bygget direkte uden på asbestpladen ved etablering af tilbygningen.

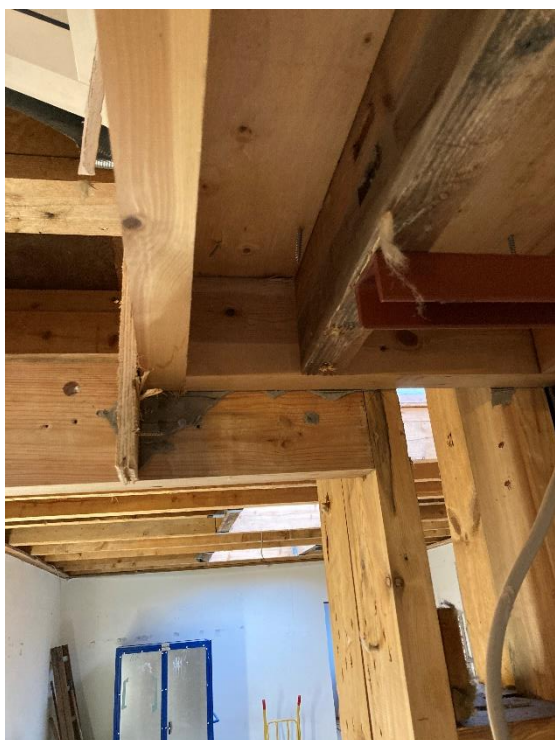
Billede 35: Knækket asbestplade, mellem tagkonstruktionen i tagområde 2 og let indervæg.

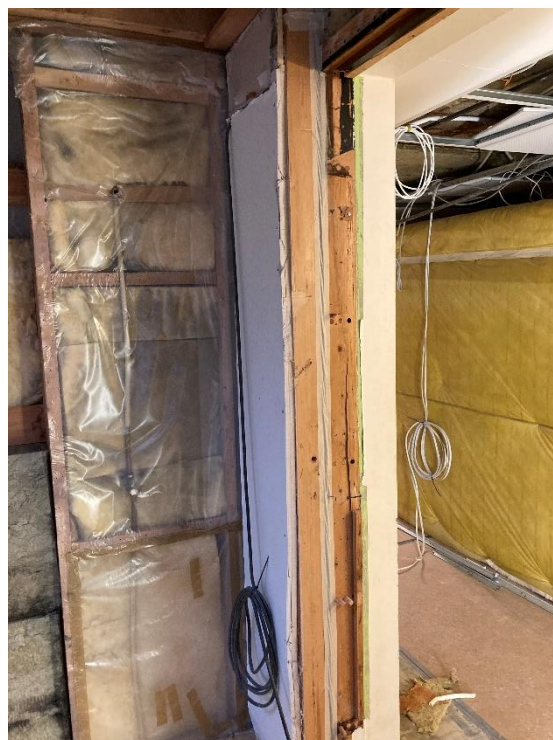
Billede 36: Indvendig væg, hvor der er bygget videre på tidligere facade, hvor asbestpladen har været vindspærre. Asbestpladen sidder mellem træskeletterne, bag ved malertapen.

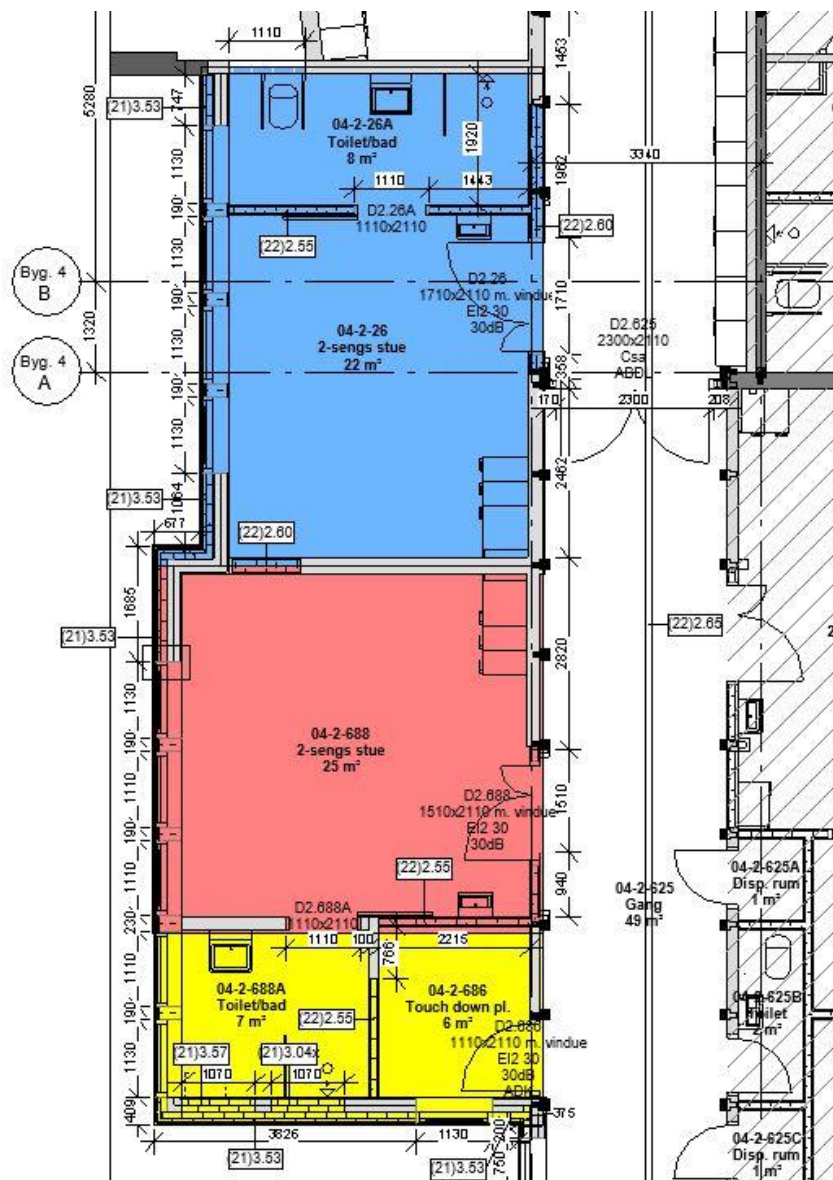
Figur 4

I det blå område på figur 4 er der ved besigtigelsen konstateret eksisterende træbjælker med udlagt træplademateriale oven på. I det røde område på figur 4 er ligeledes konstateret eksisterende træbjækelag. Træbjækelaget i det røde område er udført som flere lag 45x145 reglar udlagt på kryds af hinanden inkl. 2 x 45x45 opklodsninger.

I det fule område på figur 4 er der konstateret let etagedækskonstruktion med tyndstålsprofiler. I fremtidige forhold er vådrum 1 placeret i blå område og vådrum 2 er placeret i gult område.

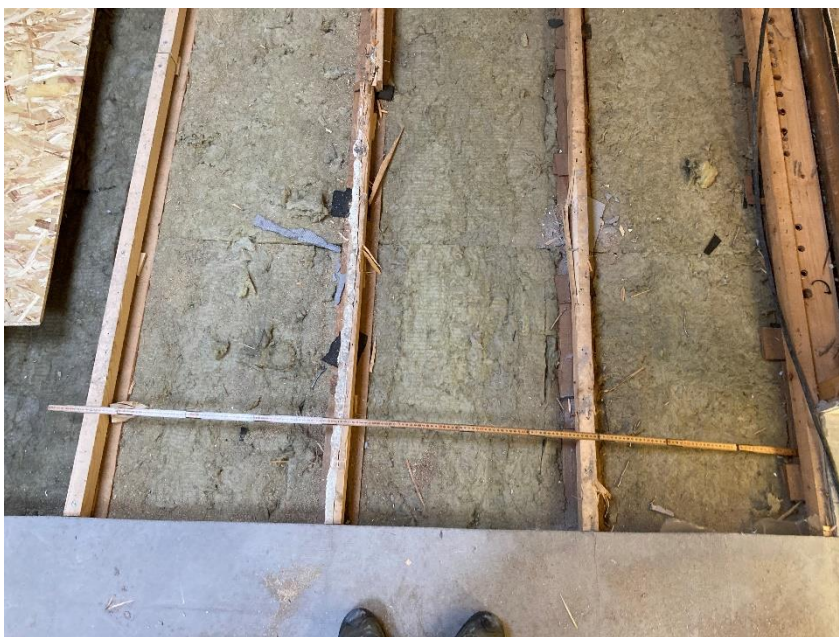
Billede 37: Eksisterende bjælkelag, hvor der fremtidigt skal etableres vådrum i blåt område på figur 4.

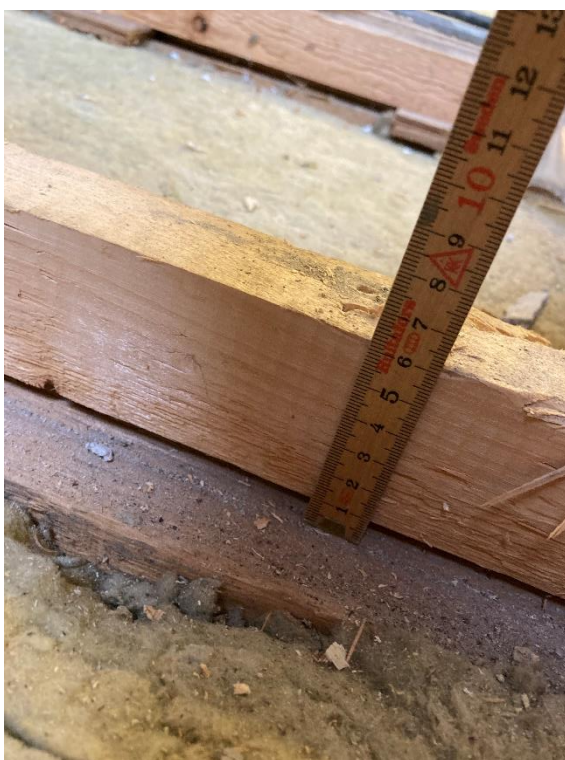
For etagedæk med træbjælker er der endvidere konstateret skimmelbelægninger på bjælkerne. Ved prøvetagning er det konstateret at skimmelbelægningen er levedygtig og kan formere sig ved de korrekte forhold.

Billede 38: Opklodsning oven på bjælkelag i blåt område på figur 4. Skimmelvækst på bjælken.

Brandsikring og isolering mellem bjælkerne skal reetableres.

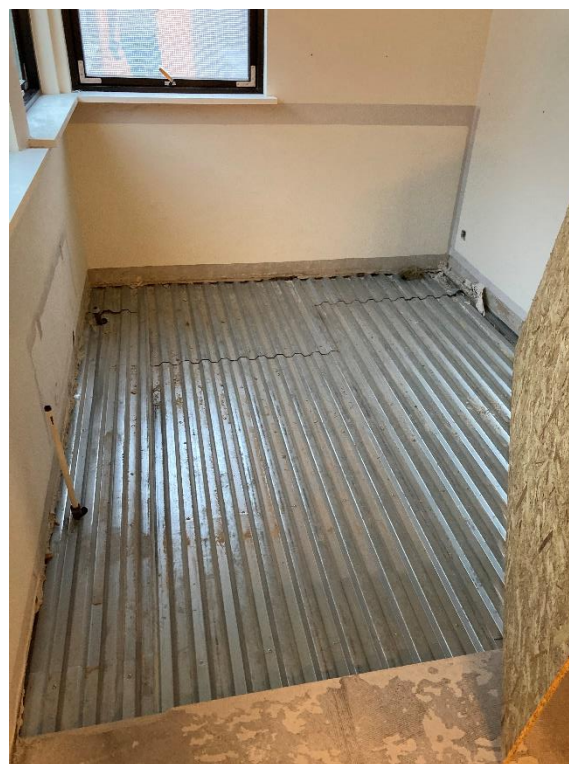
Billede 39: Eksisterende svalehaleplade på tyndstålsprofiler under fremtidigt vådrum i gult område på figur 4. Eksisterende plader er fjernet.

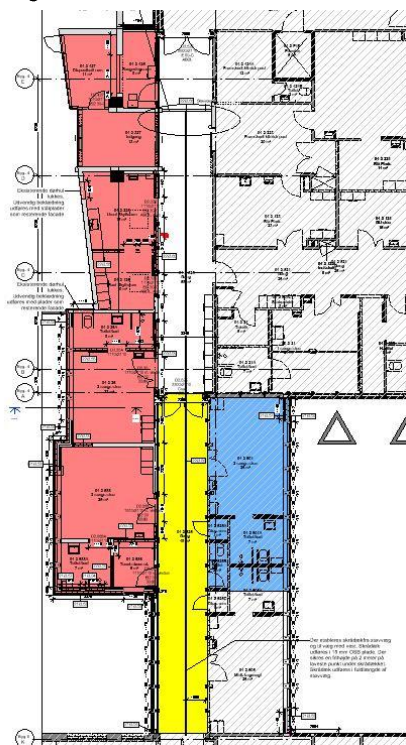
Figur 5

Området markeret med blå på bør ligeledes overvejes nedrevet, da terrændækket ikke er ventileret tilstrækkeligt. Nedrives området ikke, skal det sikres at terrændækket ventileres efter anbefalingerne i BYG Erfa. Ved nedrivning af det blå område i stueplan, skal der tages højde for oven liggende konstruktioner og sengestuer og sammen bygning med bygning 6 via gangbroen. Der skal ligeledes tages højde for om området med gul på figur 5. Området er den ældste del af bygningen og er udført mellem de to linjer af betonsøjler. Her er konstateret baumedæk som tagkonstruktion. Det har ikke været muligt at klarlægge etagedækskonstruktionen eller terrændækskonstruktionen ved besigtigelserne.

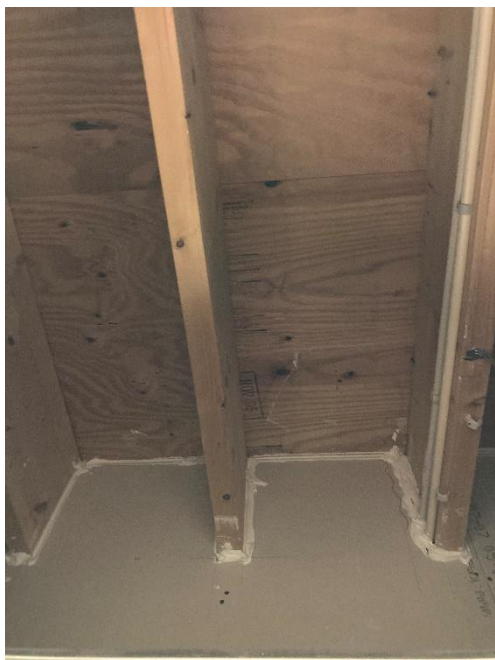
*Billede 40: Eksisterende tagkonstruktion uden brandsikring i bygning 10*

Jf. nutidige krav, vil tagkonstruktionen skulle brandsikres med et 60 minutters brandsikringssystem, som det også er gældende fra etageadskillelsen, ved en renovering af bygningen.

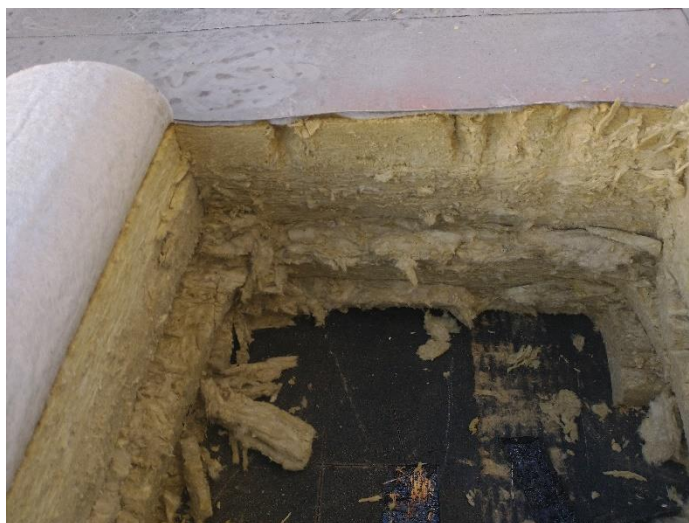
*Billede 41: Destruktivt indgreb i taget på bygning 10. Destruktivt indgreb udført i isoleringslaget. Ca. 10 cm isolering oven på tagpap, brændt på tagkrydsfiner.*

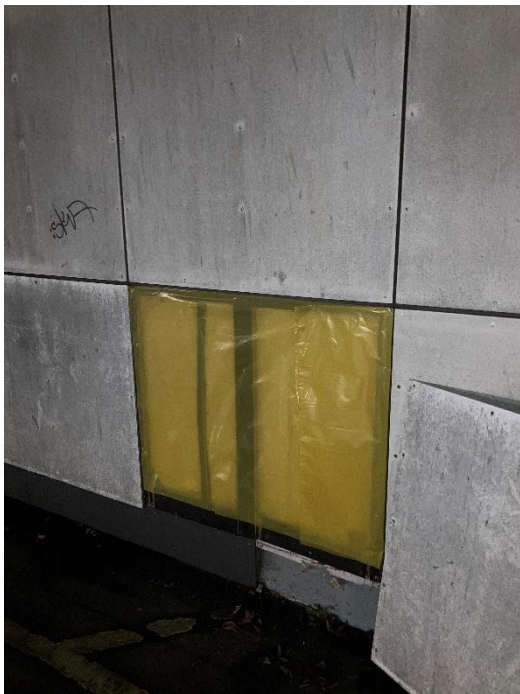
Billede X: Ydervæg på bygning 10 set ude fra.

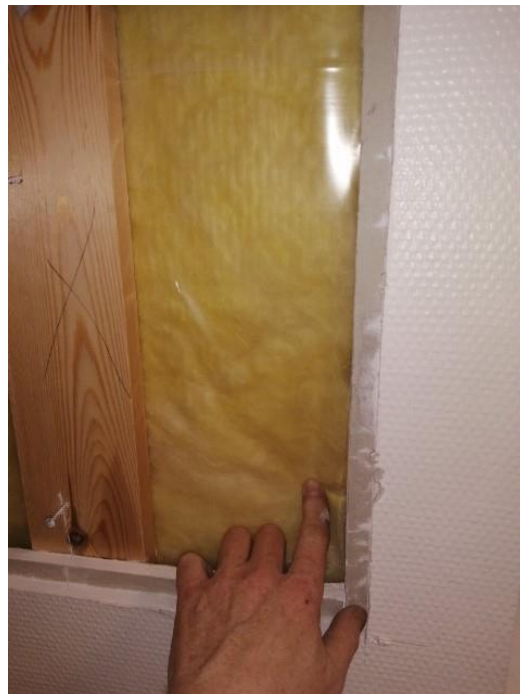
Billede X: Ydervæg på bygning 10 set inde fra.

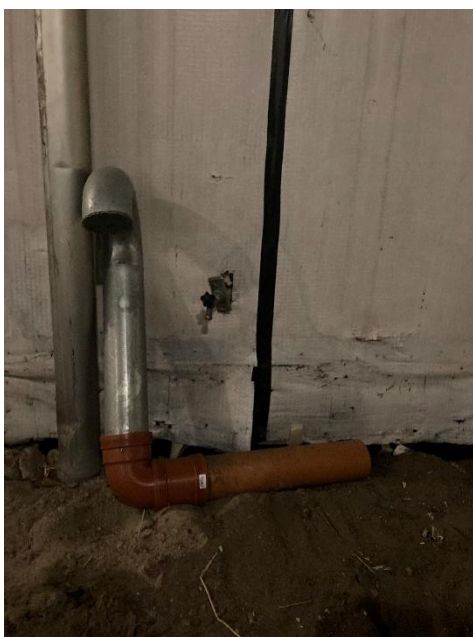
Billede X: Eksisterende svanehals for naturlig ventilation af terrændæk.
