# BELYSNING AF PROBLEMATIKKER AKUT II ETAPE 2C OG BYGNING 10

**Dato:** 19.11.2020

**Sagsnavn:** Akut 2, Etape 2C, Horsens Regions Hospital

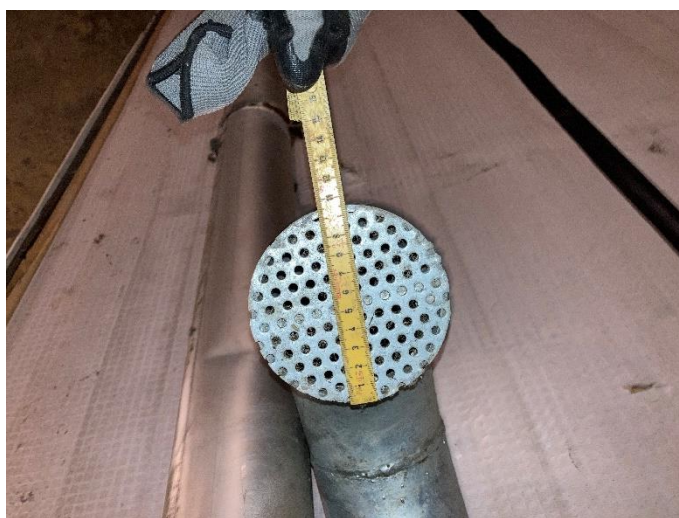
Billede X: Hulplade i eksisterende svanehals. Huller er Ø5 mm.

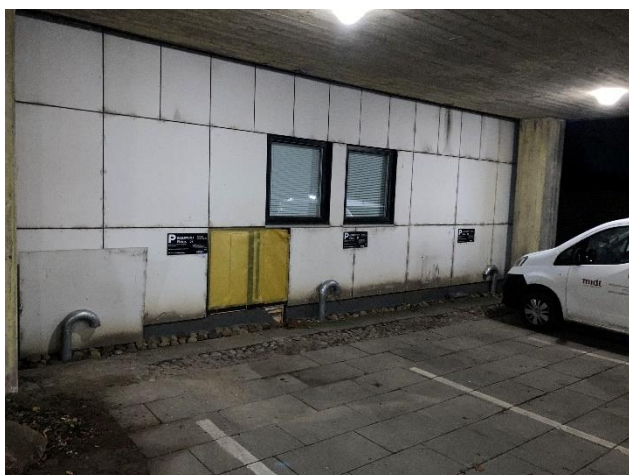
Billede X: 3 stk. svanehalse langs med facade. Der er konstateret 8 stk. i alt for bygning 10.

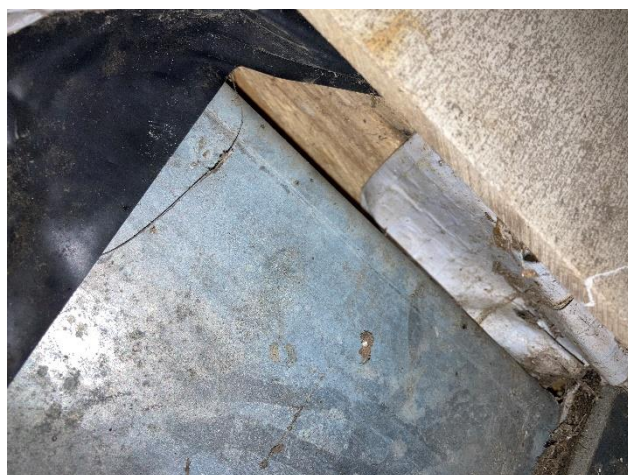
Billede X: Stålprofil, der fungerer som bundrem ved bygning 10. Konstruktionstræet i facaden kan ses ligge af på stålprofilet.

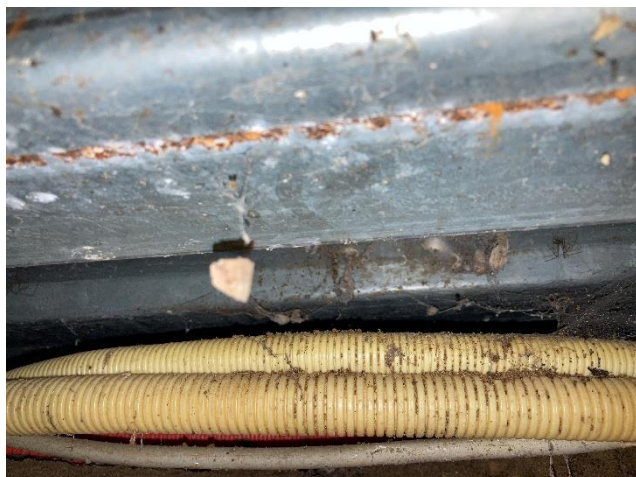
Der er konstateret begyndende korrosionsskader på stålprofilerne.

Billede X: Begyndende korrosionsskade på stålprofil. Elinstallationer uden tomrørsføring.

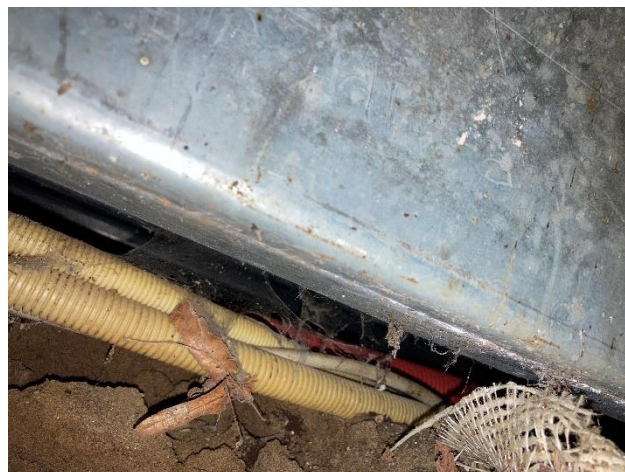
Grundet terrænets højde under bygning 10, er det ikke muligt at etablere den krævede ventilation under bygningens terrændæk.

Billede X: Terræn er ca. 5 cm under uk. terrændæk. Terræn anbefales ligge mindst 20 cm under uk. terrændæk i BYG Erfa.

Ved mangel udbedring, vil eksisterende terræn under hele bygningen skulle sænkes med mindst 30 cm, for udlægning af fugtoptagende lag på terrænet og opnåelse af den anbefalede frihøjde. Ved sænkning af terrænet under bygningen med 30 cm, risikeres det at eksisterende punktfundamenter, ikke har dybde nok til at være ført til frostfri dybde og derfor vil skulle understøbes.
