## Notatark

Sagsnr. 01.05.08-P19-22-19

17.6.2019

### Besigtigelsesnotat, Klakring Grusgrav, den 12. juni 2019

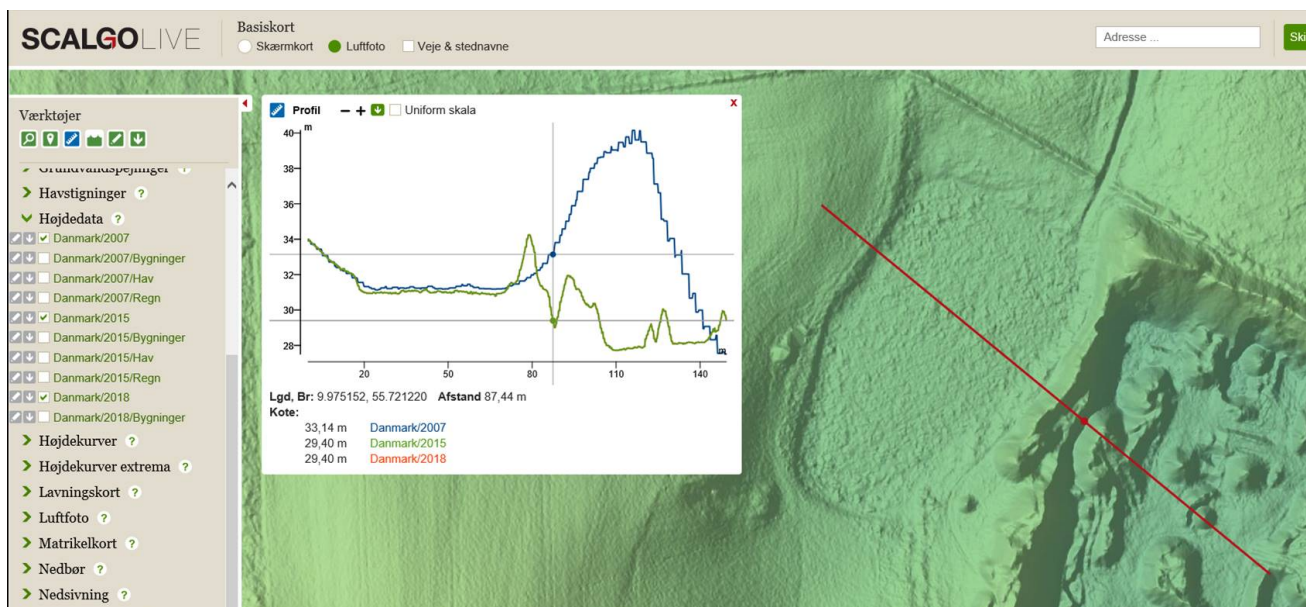
Højdemodellen fra 2007 og 2015 (2018 er endnu ikke opdateret for Hedensted Kommune) er blevet sammenlignet i et profil på tværs af mosen. Det viser at der er ca. 22 cm til forskel på terrænkoten i selve mosen. Dette falder også sammen med, at der i den periode er blevet gravet tættere på den østlige side af mosen. Der kan være en vis usikkerhed på modellen, men terrænet vest for mosen, hvor der ikke er blevet udgravet viser højdekurver, der er næsten sammenfaldende for de to højdemodeller. Derfor vurderes usikkerheden at være langt mindre end de 22 cm, og at der reelt er sket et fald i højden af mosen.

Højdemodellen viser, at der øst for mosen allerede er gravet op til 4-5 meter under den terrænkote som mosen ligger i, og derfor også under det tilladte i kote 30. Der var i 2007 et "bjerg" i kote 40, som er blevet gravet bort. Bjerget var omkring 8 meter over mosens kote 31.

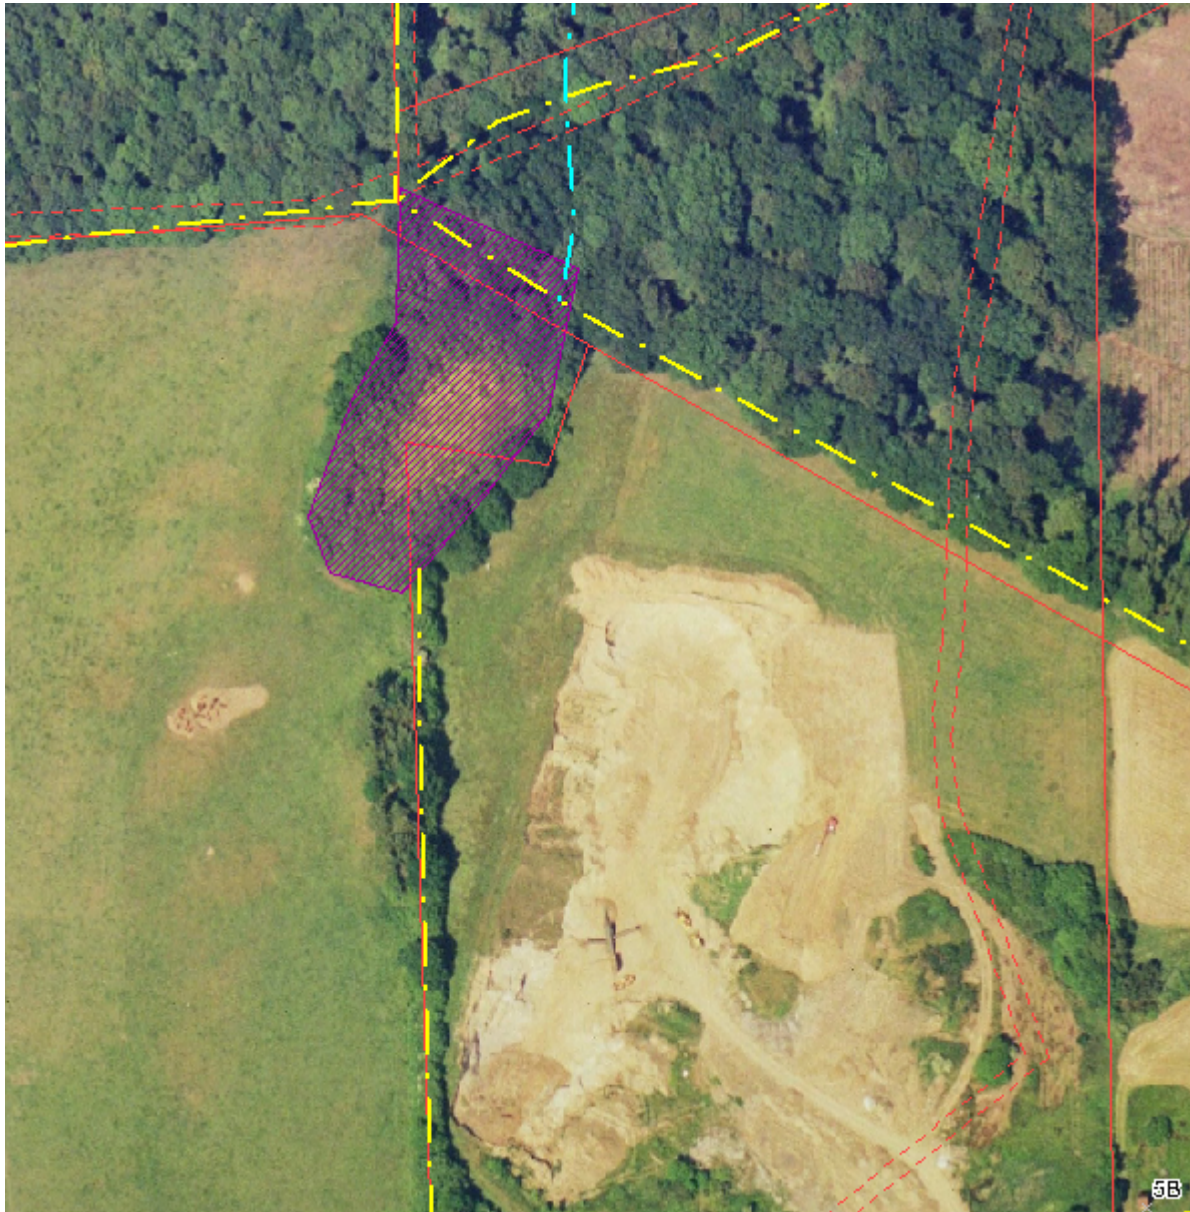
Det blev oplyst at graveaktiviteten i grusgravområdet ikke er stabil og der graves kun lidt af gangen. Ud fra luftfotos fra 2006, 2015 og 2018 (se nederst) vurderes at indtil 2006

var der kun aktivitet syd for mosen og ikke øst for. De seneste 12 år er der blevet gravet tættere på mosen også øst for, og der er lavet en jordvold, på den østlige side af mosen. Afstandskravet på 10 meter til mosen, som var et vilkår i tidligere gravetilladelse, er overholdt. Der blev vurderet i 2009 (se gravetilladelse) at afstandskravet burde være 20 meter, men det blev ikke skrevet ind i vilkårene. Der blev ydermere i gravetilladelsen fra 2009, vurderet, at der ikke må graves yderligere i det nordvestlige hjørne af grusgraven, hvilket der er gjort alligevel. Se fotos nederst.

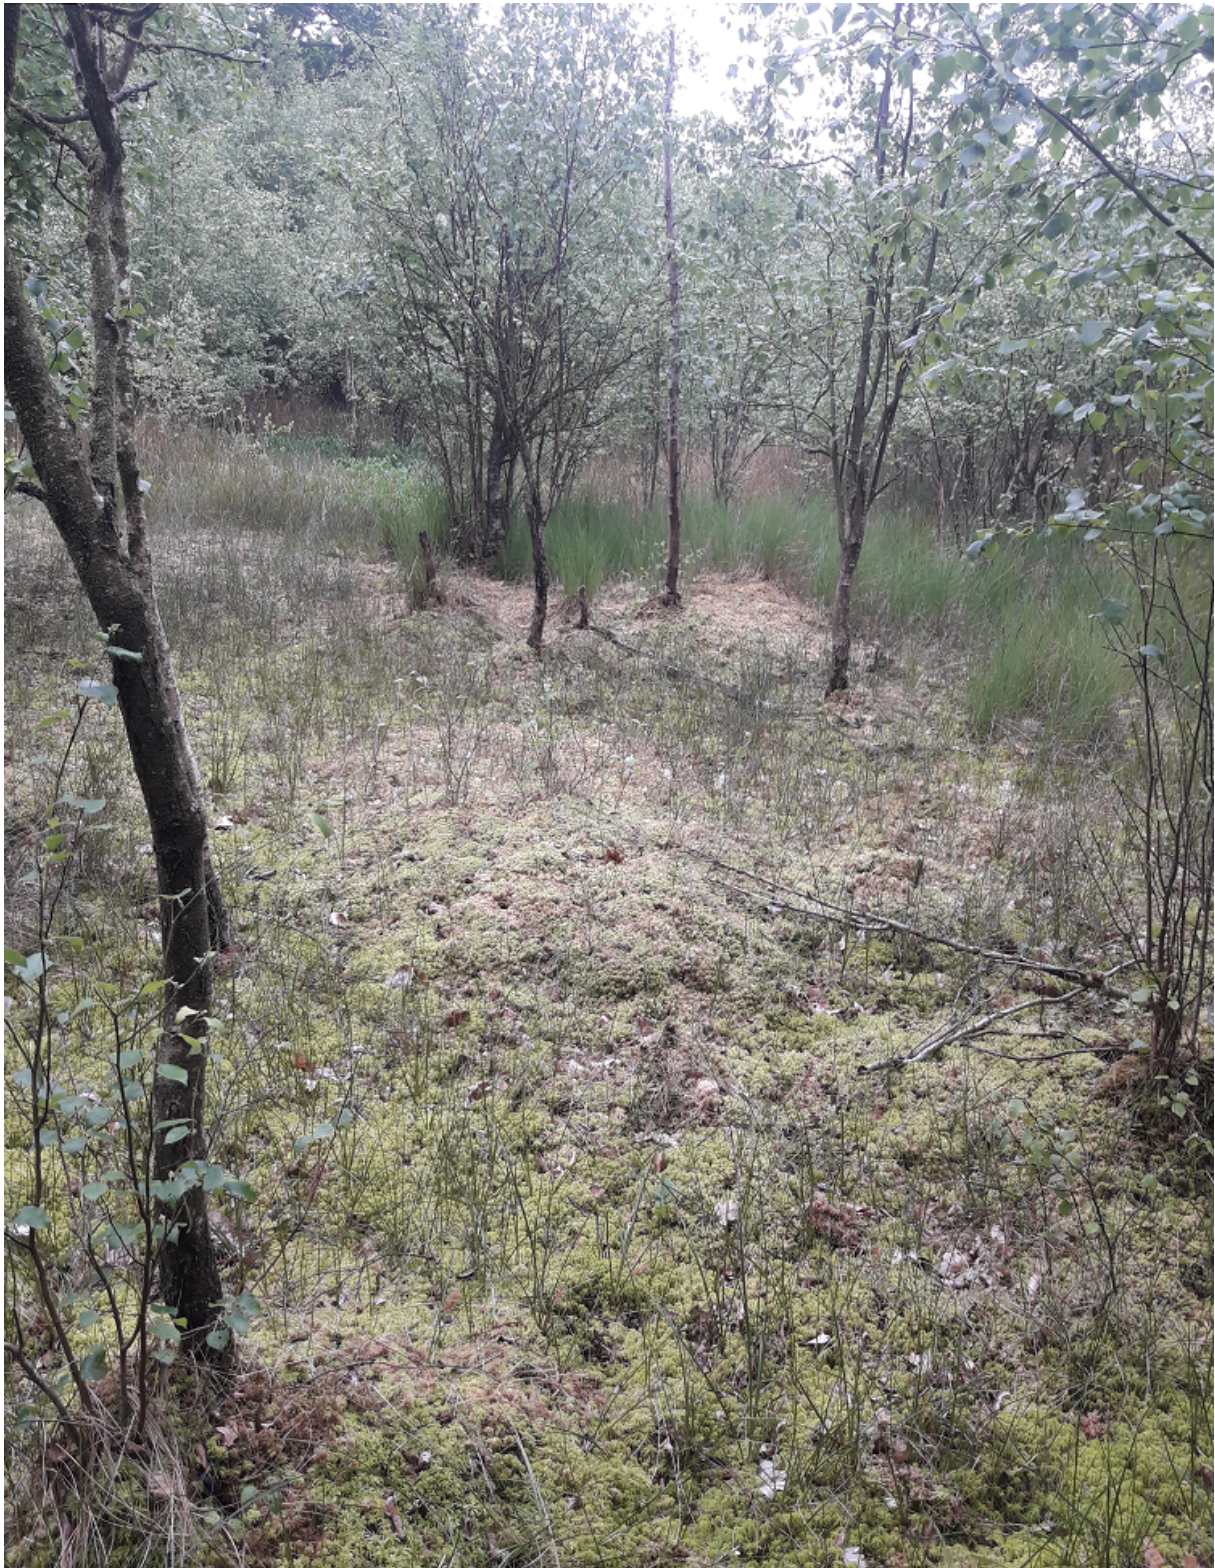
Mosen er en fin tørvemose, med hængesæk, der blev fundet 4-5 forskellige sphagnum arter, bukkeblad, smalbladet kæruld, kragefod, alm. star, akselblomstret star, alm. filtmos, mm. (se feltskema fra 2017). Mosen er truet af tilgroning med birk og pil, som dog ikke ser ud til at være hurtigtvoksende.

Mose med sphagnum og hængesæk.

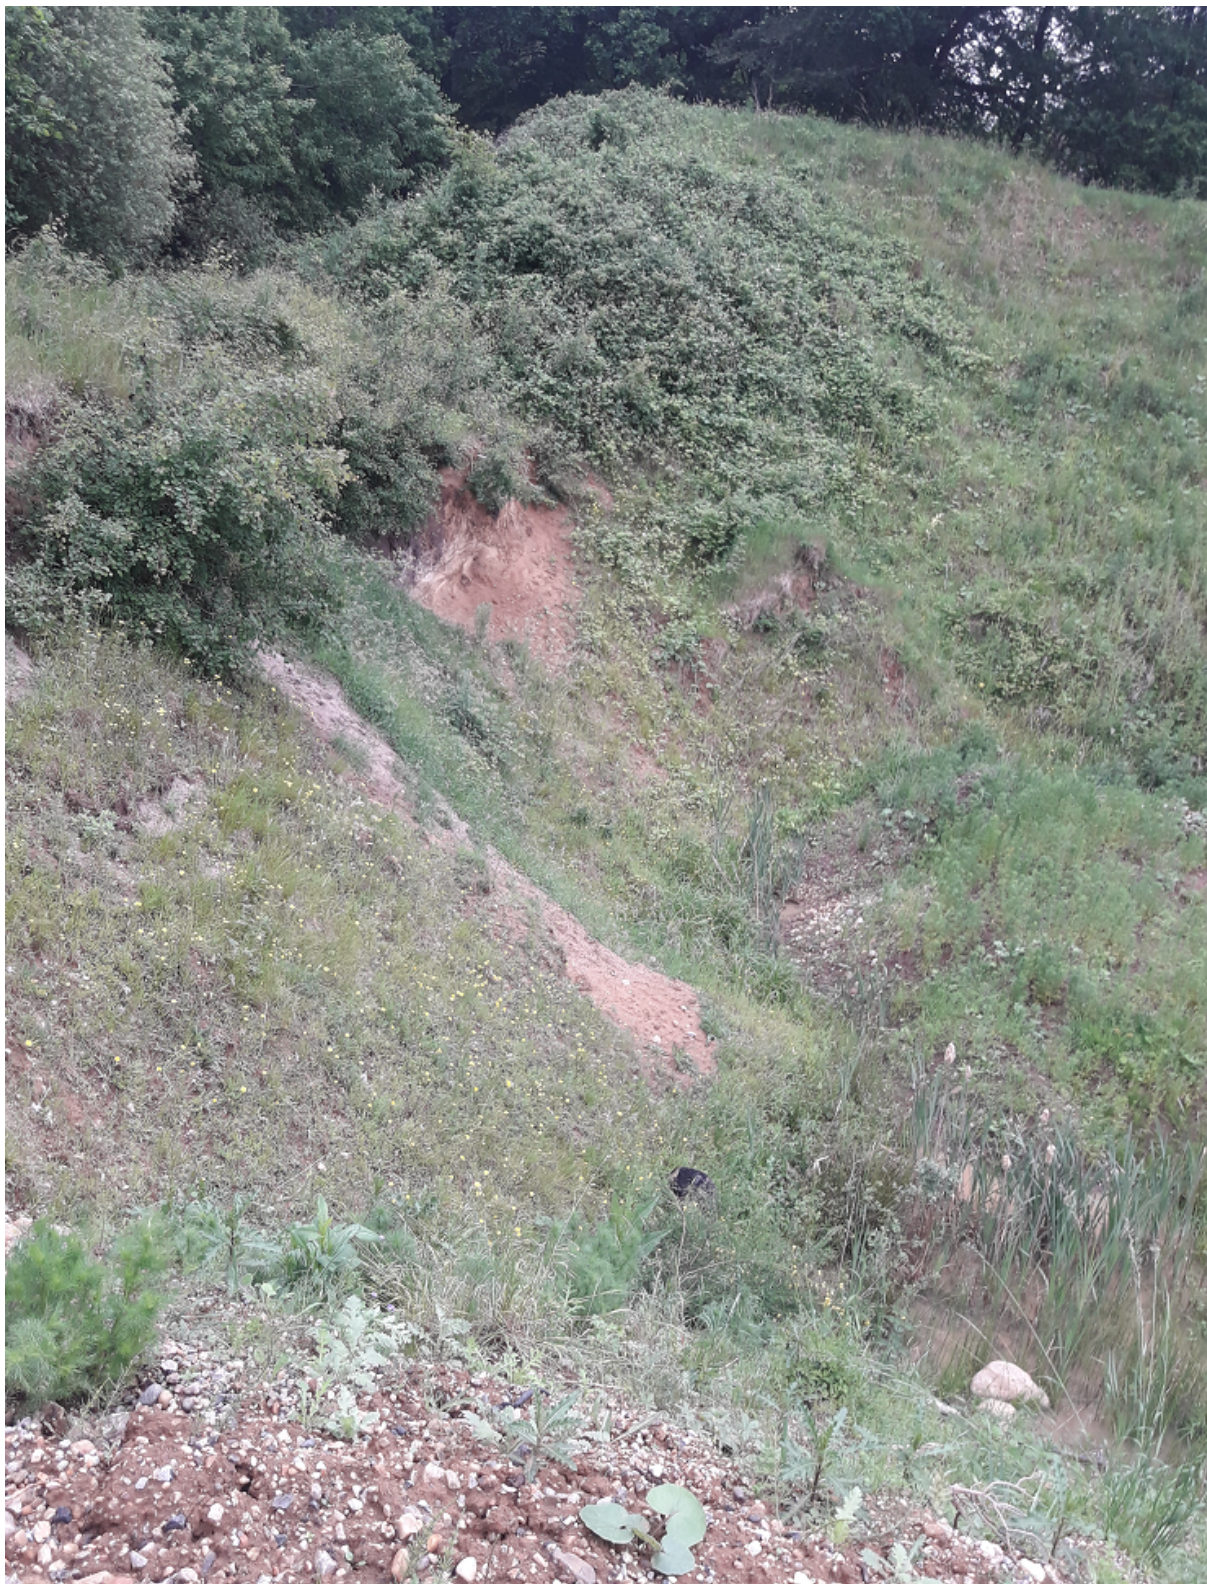
Jordvold og udgravning tæt op ad mose (10-15 meter), mod øst.

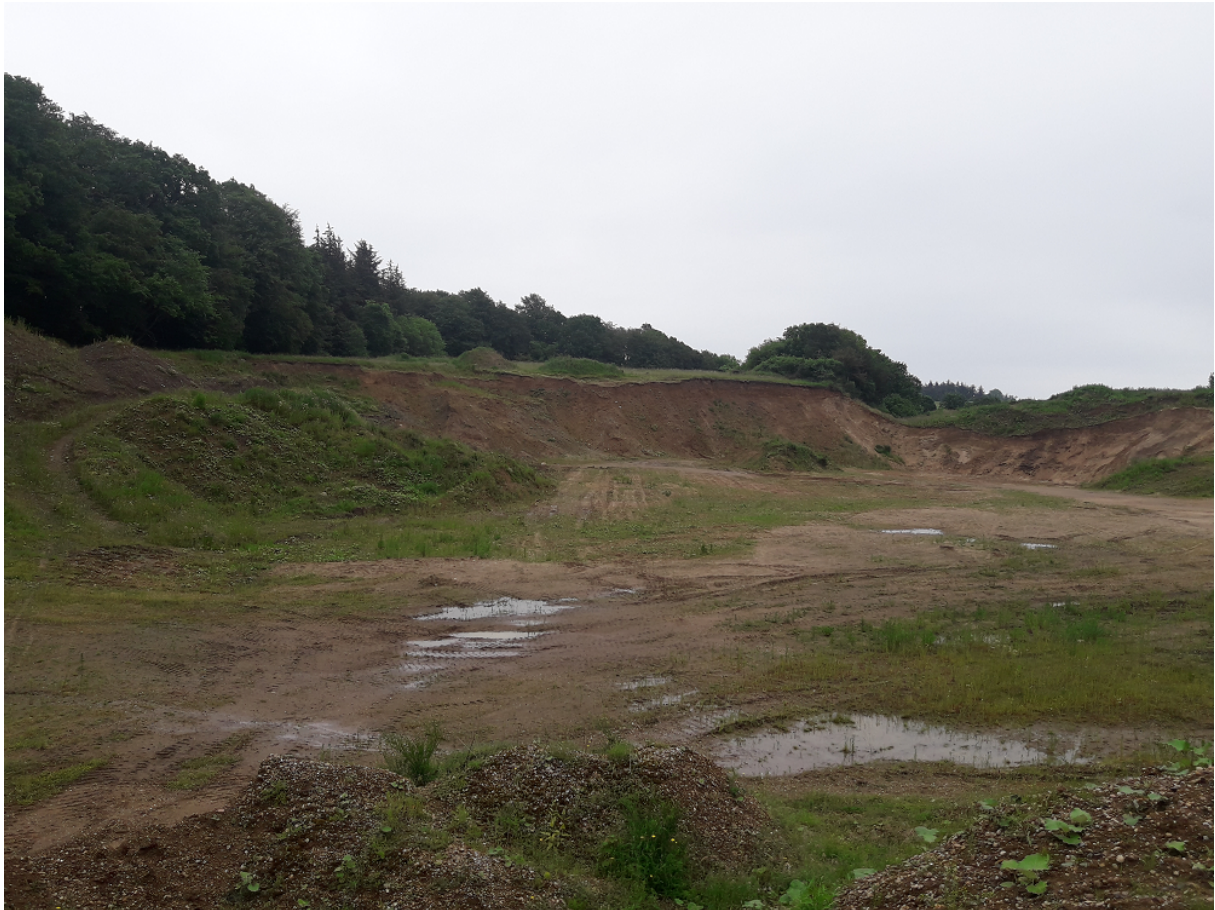
View over området øst for mosen.

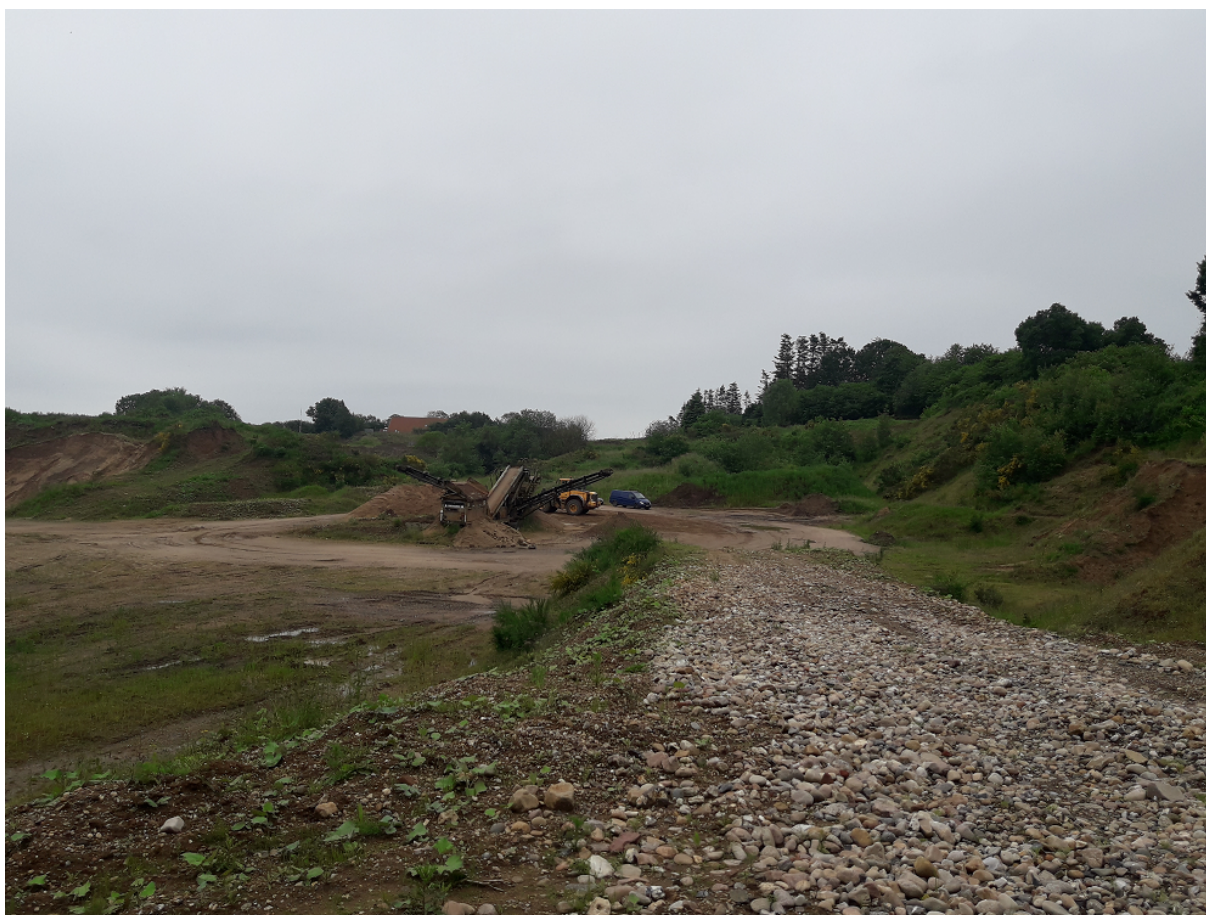
View over graveområdet med mosen til højre for.

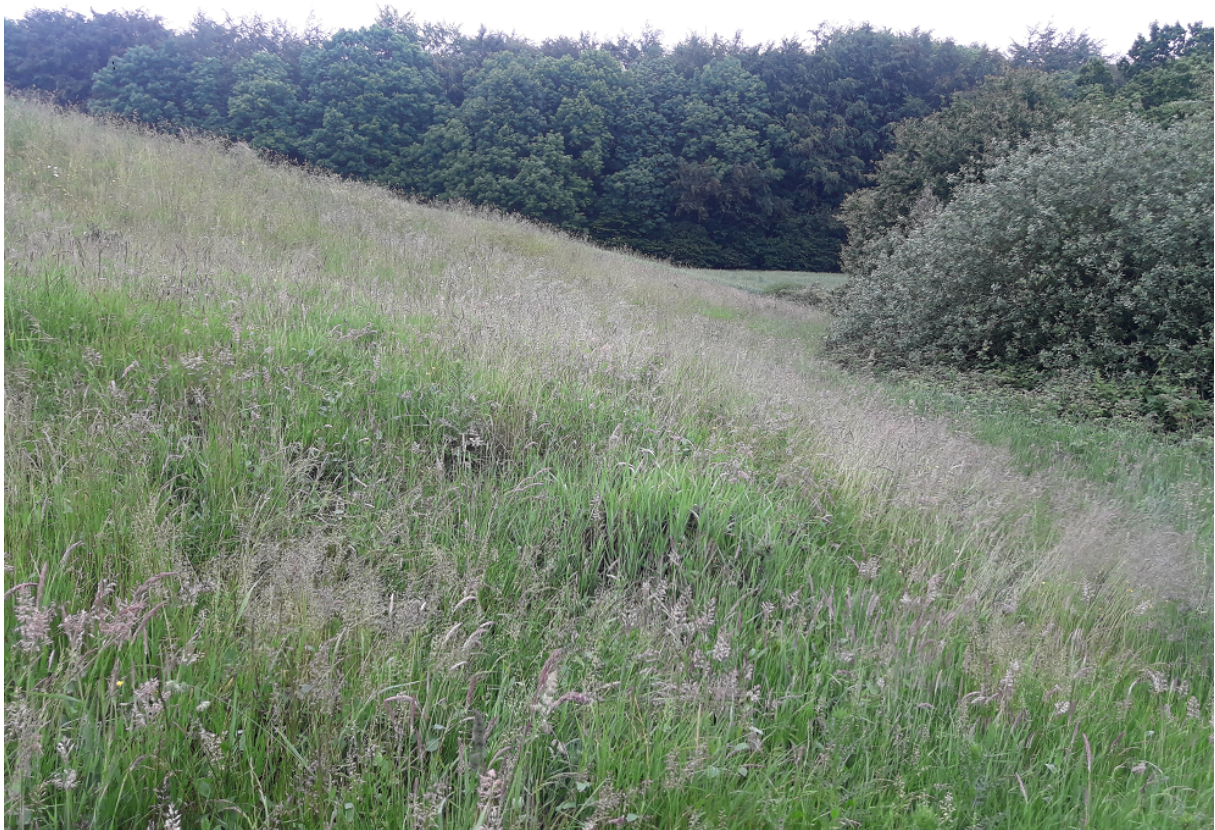
Mark vest for mosen.

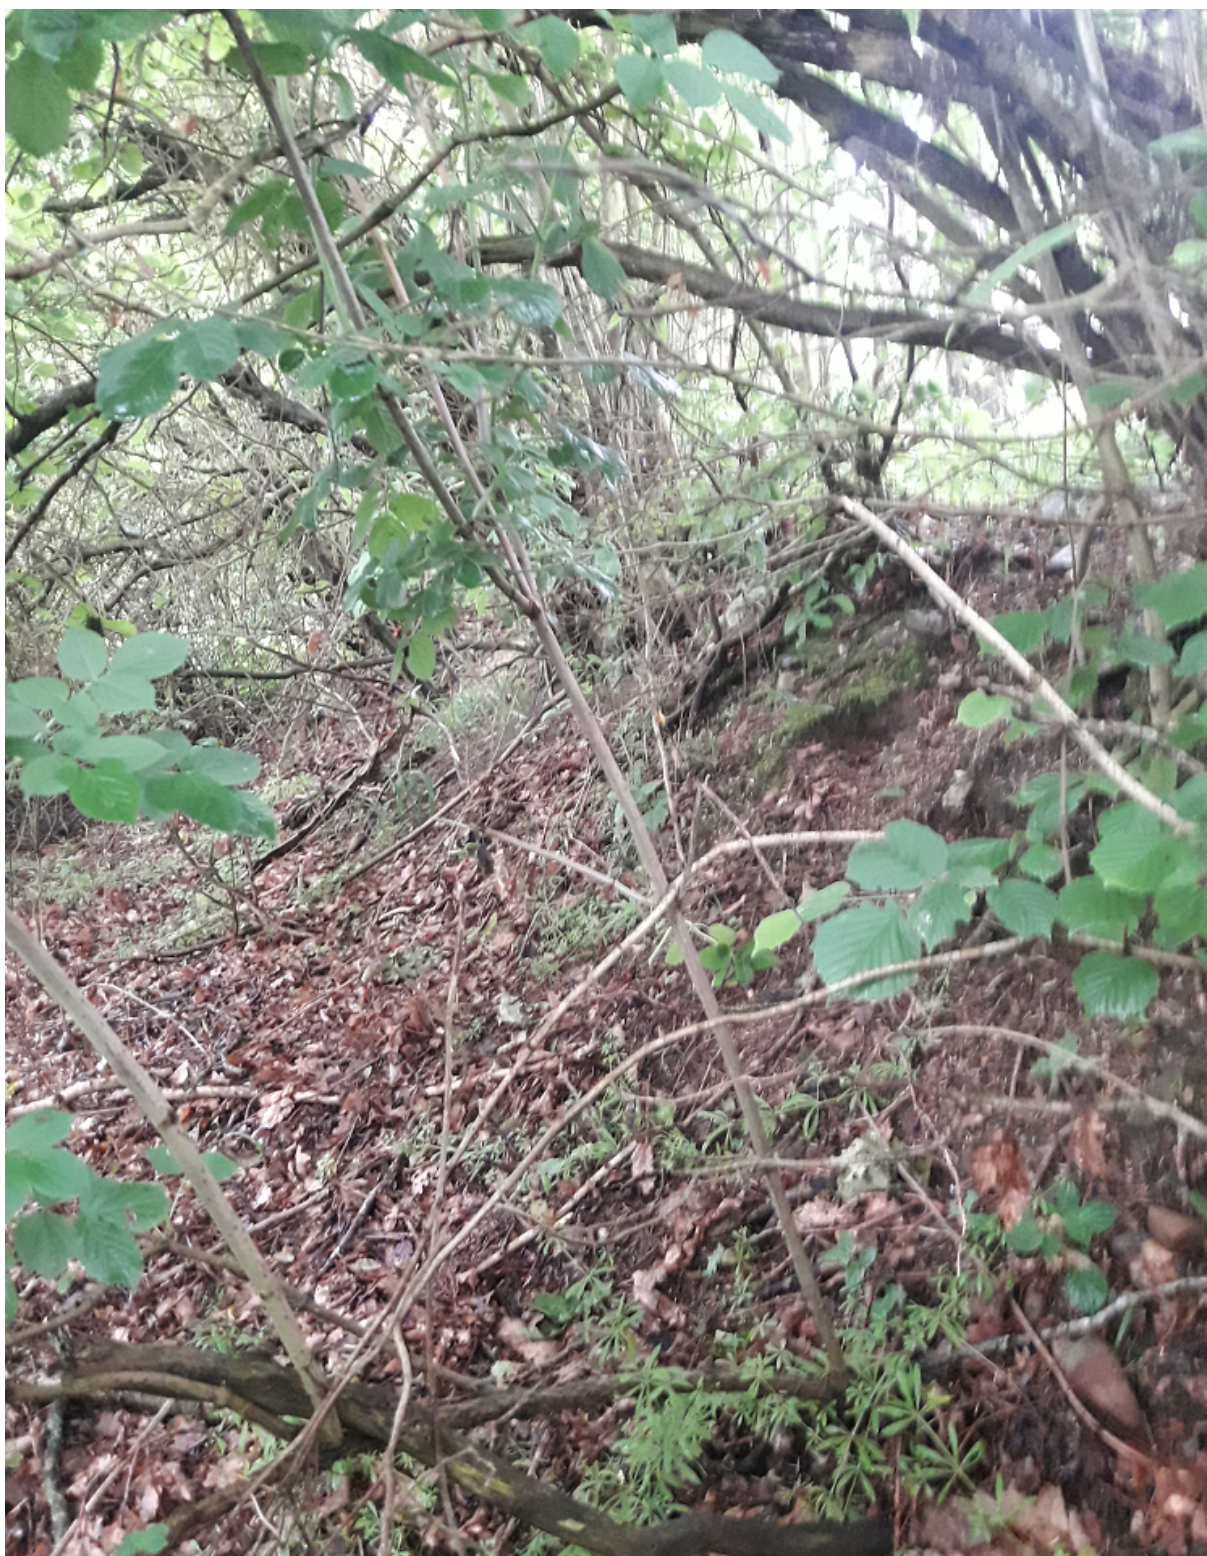
Det beskyttede jorddige startende ved mosen strækker sig i nord-syd gående retning og er bevokset med hassel. På vestsiden er der en skråning som udvisker diget, mens det er markant mod øst. Se foto nederst.

Beskyttet dige.
