Regionshuset, Horsens  
Koncern HR, Fysisk Arbejdsmiljø  
Emil Møllers Gade 41  
DK-8700 Horsens  
Att.: Anne Mette Hansen

Sags-nr.:  
2014-0800-37 2014-06-16

## **Notat vedr. 2. kontrolundersøgelse efter udbedring af vandindtrængning i Ortopædkirurgisk Ambulatoriums venteværelse på Silkeborg Sygehus**

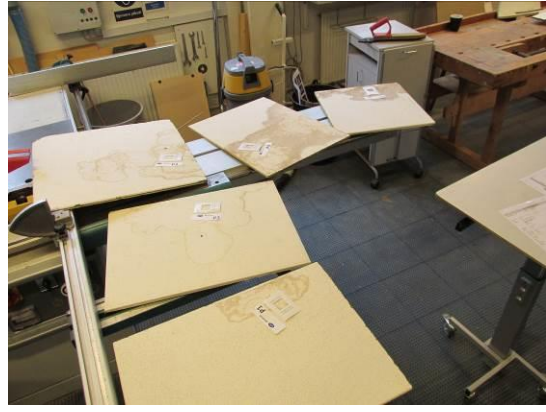
#2 Nedtagne loftplader. Plader har været opbevaret i samme pose som skim-melangrebet plade (tidligere testet til MV=776 jf. RM-notat 1-30-77-178-14 ).

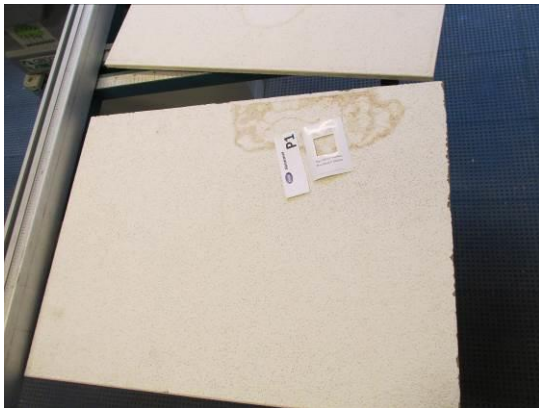
#3 Prøveudtagning MMS1 (MV=6).

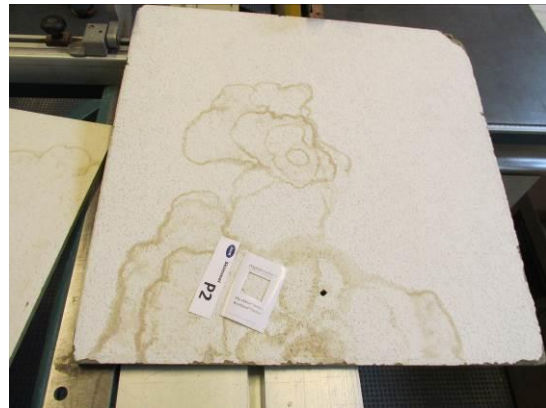
#4 Prøveudtagning MMS2 (MV=5).

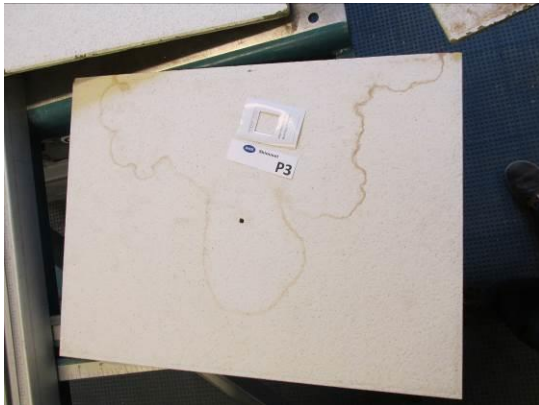
#5 Prøveudtagning MMS3 (MV=6).

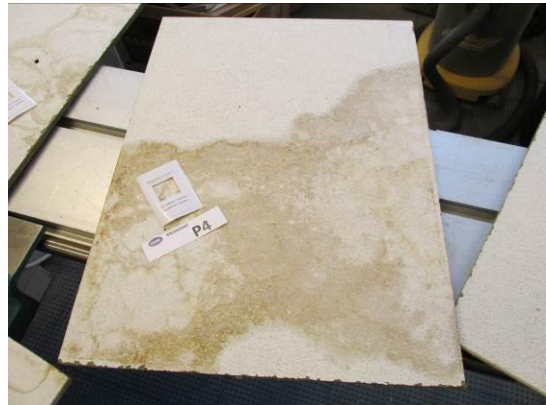
#6 Prøveudtagning MMS4 (MV=4).

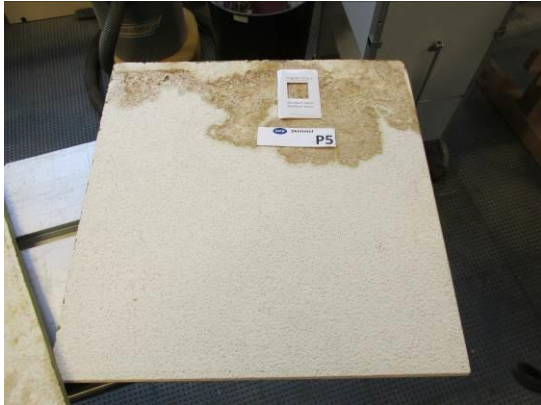
#7 Prøveudtagning MMS5 (MV=32).

Der kan jf. MMS1-5 heller ikke på de nedtagne loftplader konstateres skimmelsvampeforekomster med betydning for indeklimaet. MV ligger på mellem 4 og 32, og giver således ikke anledning til yderligere bemærkninger. Resultaterne underbygger endvidere vurderingen af, at det tidligere vækstråde havde en mindre omfang på  $\sim 0,25 \text{ m}^2$ , jf. RM-notat 1-30-77-178-14.

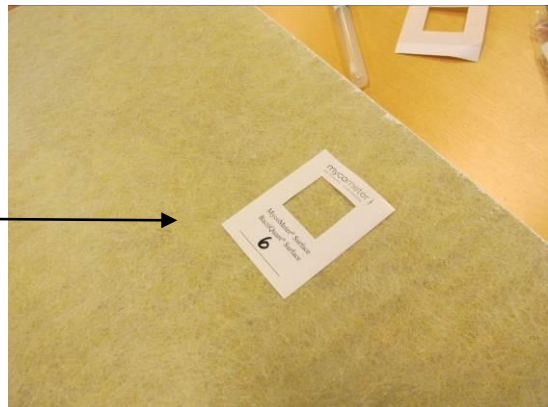
#9 Referenceprøve MMS6 (MV=<1) på loftplade fra lokale hvor der ikke har været vandskade.

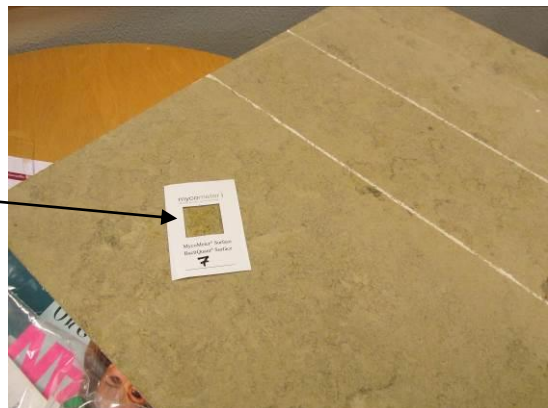
#11 Udtagning af MMS7 (MV=6) på ikke-nedtaget plade. Plade er "oprindelig" og markant mere gul end nyere plader.

Nærværende undersøgelser dokumenterer atter, at fugtskaden er håndteret forsvarligt og jf. forskrifterne i SBI-205. Der kan jf. MMA8 ikke konstateres forhøjet skimmelsvampeniveau i indeklimaet i venteværelset (MAV på blot 290), ligesom der jf. MMS7 (MV=6) ikke er kontaminering med skimmelsvampesporer på overside af ikke-nedtagne plader i venteværelset.

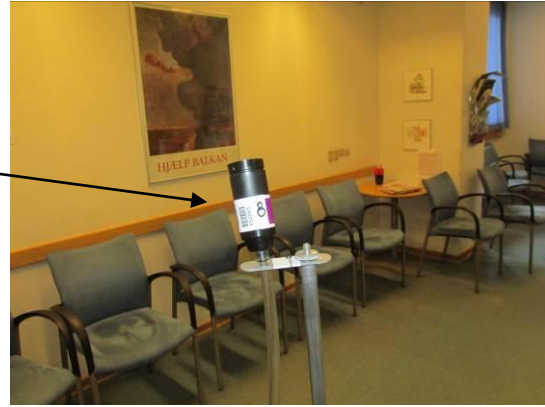
#13 Prøveudtagning af MMA8 (MAV=290) fra luft/støv i venteværelse.
