# Status for drift af anlæg ved Høfde 42 depotet

| <b>Lokalitet</b> | <b>Høfde 42 (depot og Kulhus)</b> |
| <b>Dato</b> | 16. marts 2018 |

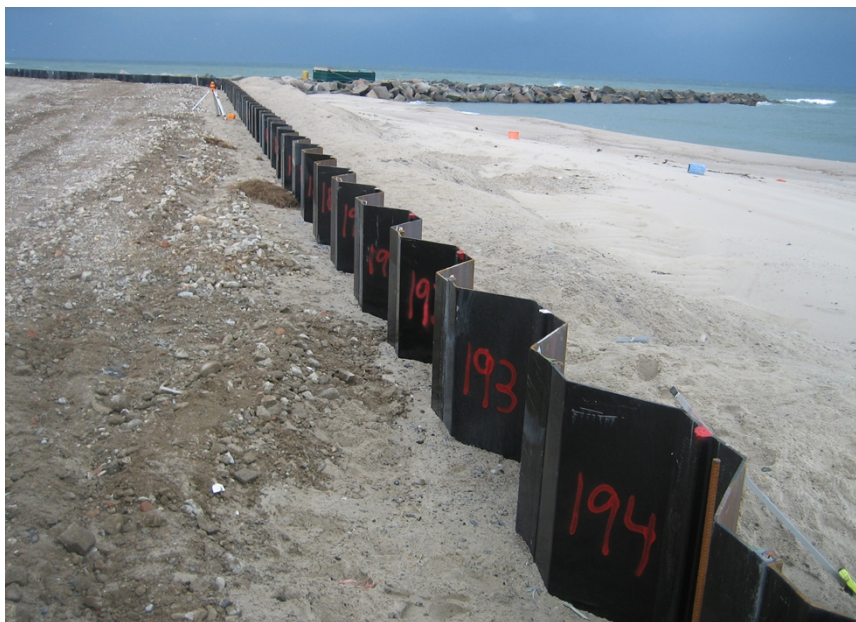
I 2006 blev depotet ved Høfde 42 indkapslet med en spunsvæg af det daværende Ringkjøbing Amt, se Figur 2. Spunsen består af en 600 meter lang og 10 mm tyk jernspuns, nedrammet til 14 meter under terræn, hvor den er forankret i et tykt lerlag.

Spunsen indkapsler et areal på ca. 20.000 m<sup>2</sup>, det vurderes at ca. 98 % af den samlede forurening i depotet er indkapslet. Spunsen er beskyttet på indersiden med en coating, der har en garanteret levetid på minimum 15 år. Jernspunsen er desuden beskyttet elektrisk af et katodisk anlæg, der forhindrer korrosion. Levetiden på den nuværende spunsvæg med coating og katodisk anlæg forventes at være på mere end 25 år.

Figur 2: Billedet viser spunsvæggen før den overliggende membran blev monteret. I baggrunden ses Høfde 42

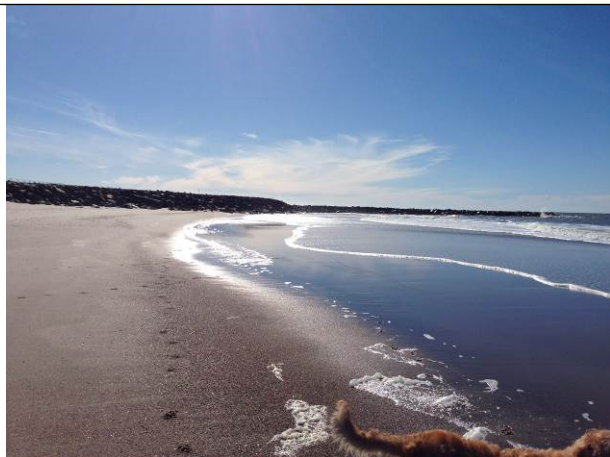
Marts: Tilsyn – efter storm

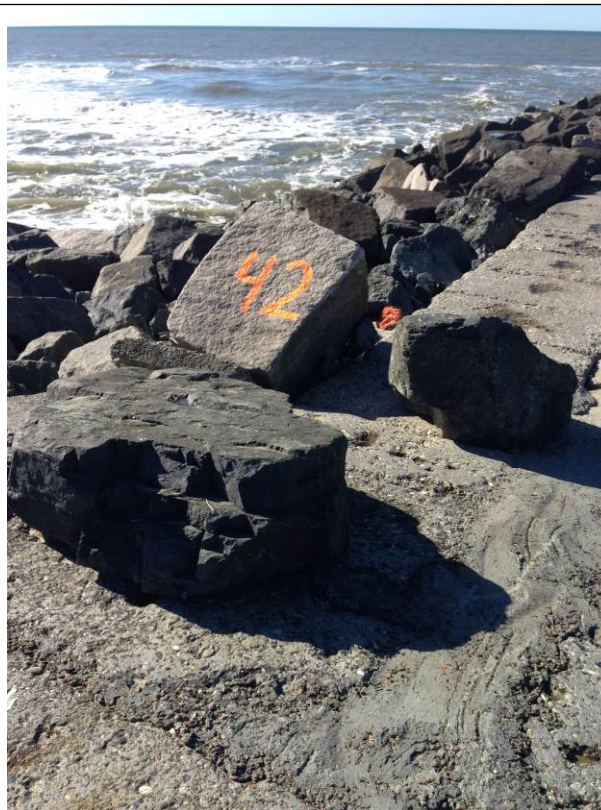
Marts: Tilsyn – efter storm

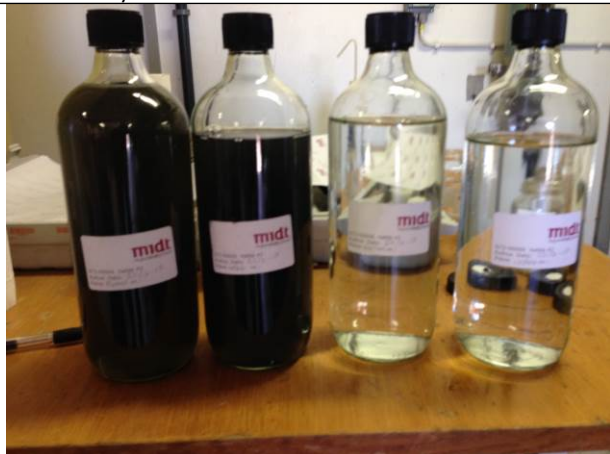
Marts: Prøvetagning i kulhus

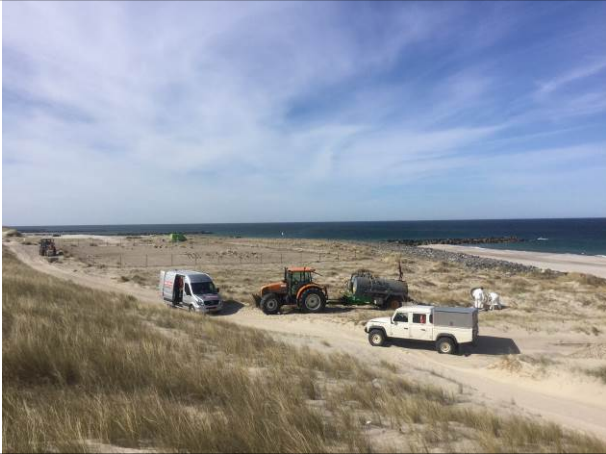
April: Spuling af grædebrønde

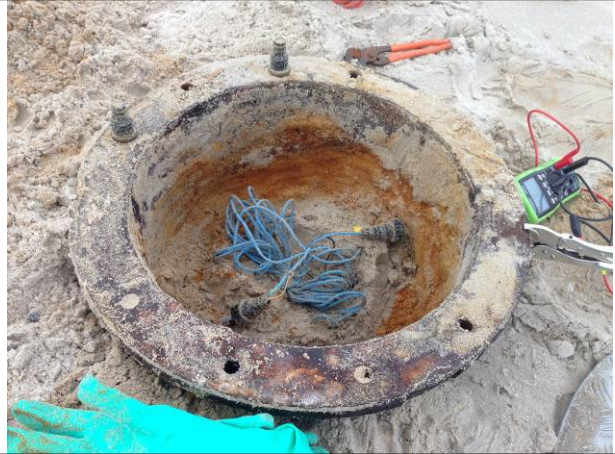
September: Tjek af den katodiske beskyttelse

Der er blevet udført tjek af den katodiske beskyttelse i september 2017 af COWI A/S. Tjekket er afleveret i en monitoringsrapport, der beskriver den katodiske beskyttelse samt anbefalinger til fremtidig drift. Det generelle billede er, at spunsvæggen er godt beskyttet, spændingen skulle dog hæves lidt på den indvendige side på en mindre strækning samt i et knæk i den nordlige del. Der er indkøbt nye reference elektroder, som vil blive installeret forud for tjekket i 2018.

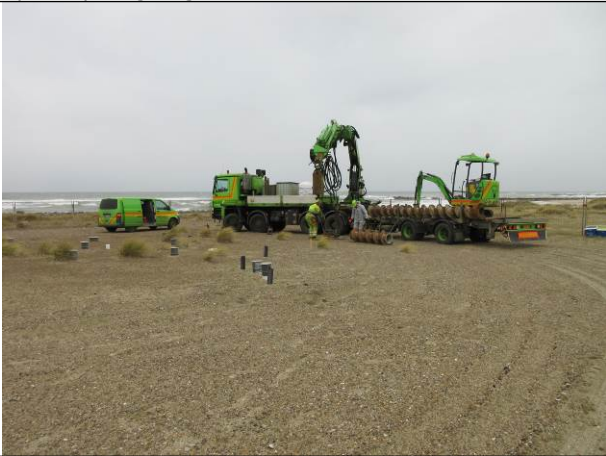
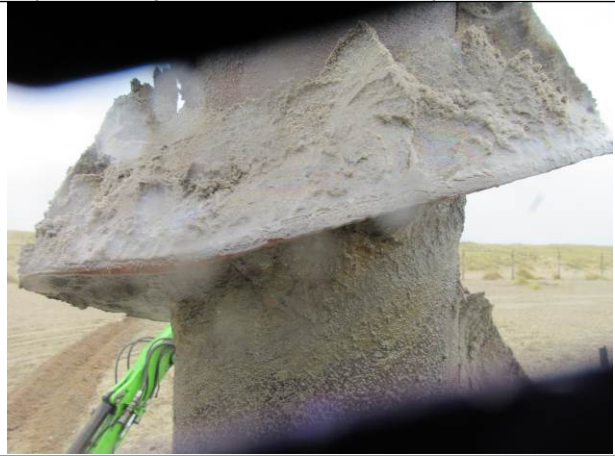
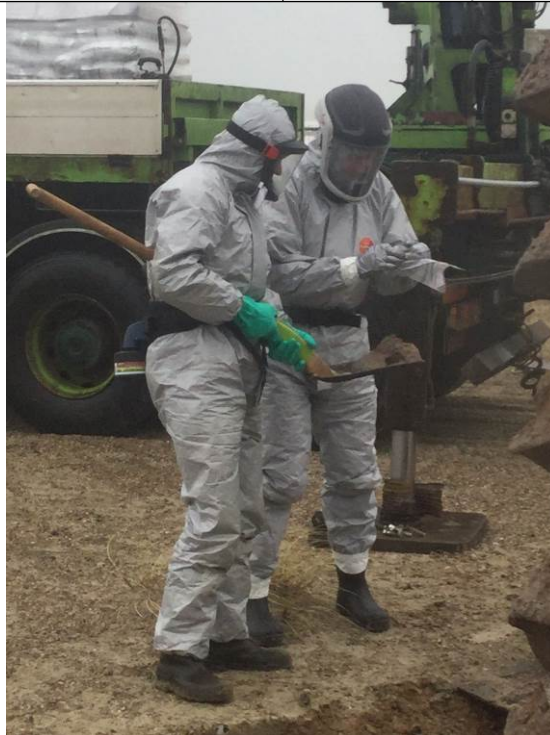
November: Jordprøvetagning

I november 2017 blev der udtaget en række jordprøver fra depotet. Der blev udtaget prøver fra et enkelt delområde i depotet. Prøverne blev sendt til Krüger A/S, som har brugt jorden til at vurdere om en evt. fremtidig behandling i forbindelse med en afgravning af depotet kan ske ved opvarmning af jorden. Forsøgene blev udført af Krüger på deres eget laboratorium, som et for-forsøg til det større MUDP pilotforsøg, der skal udføres i løbet af 2018. Resultaterne skulle afdække en evt. eksplosionsfare og anvendes til design af pilotanlægget.
