## Notatark

Sagsnr. 01.05.08-P19-22-19

17.6.2019

### Besigtigelsesnotat, Klakring Grusgrav, den 12. juni 2019

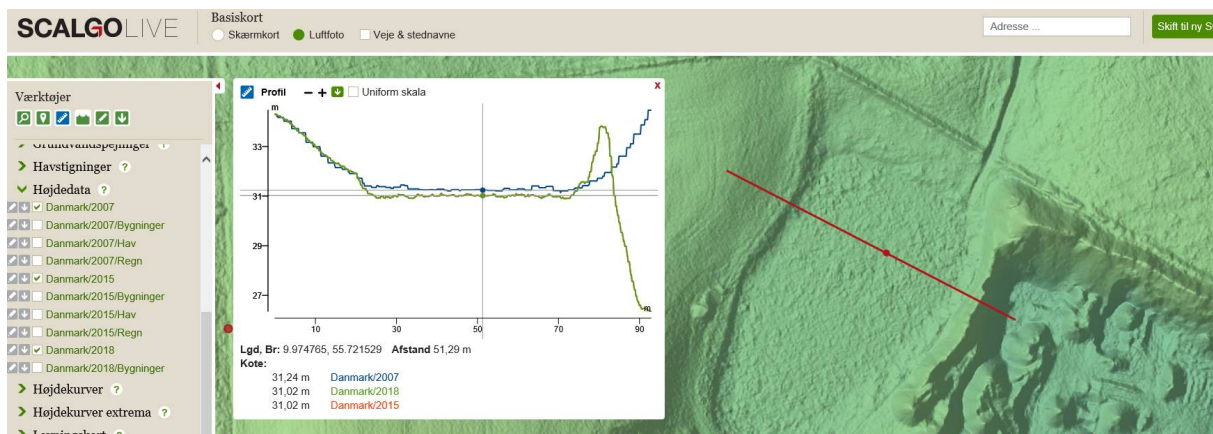
Terrænkoten i mosen er blevet sammenlignet med gravefeltet i Scalgo:

Højdemodellen fra 2007 og 2015 (2018 er endnu ikke opdateret for Hedensted Kommune) er blevet sammenlignet i et profil på tværs af mosen. Det viser at der er ca. 22 cm til forskel på terrænkoten i selve mosen. Dette falder også sammen med, at der i den periode er blevet gravet tættere på den østlige side af mosen. Der kan være en vis usikkerhed på modellen, men terrænet vest for mosen, hvor der ikke er blevet udgravet viser højdekurver, der er næsten sammenfaldende for de to højdemodeller. Derfor vurderes usikkerheden at være langt mindre end de 22 cm, og at der reelt er sket et fald i højden af mosen.
