Regionshuset, Horsens  
Koncern HR, Fysisk Arbejdsmiljø  
Emil Møllers Gade 41  
DK-8700 Horsens  
Att.: Anne Mette Hansen

Sags-nr.:  
2014-0800-37 2014-06-16

## **Notat vedr. 2. kontrolundersøgelse efter udbedring af vandindtrængning i Ortopædkirurgisk Ambulatoriums venteværelse på Silkeborg Sygehus**

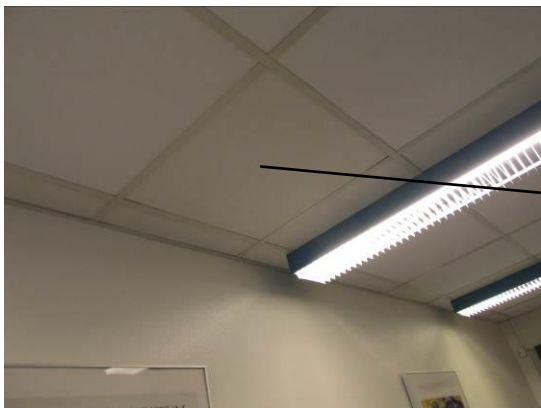
#10 Venteværelse.

Nærværende undersøgelser dokumenterer atter, at fugtskaden er håndteret forsvarligt og jf. forskrifterne i SBI-205. Der kan jf. MMA8 ikke konstateres forhøjet skimmelsvampeniveau i indeklimaet i venteværelset (MAV på blot 290), ligesom der jf. MMS7 (MV=6) ikke er kontaminering med skimmelsvampesporer på overside af ikke-nedtagne plader i venteværelset.
