DCPT

Risikorapportering

4. kvartal 2017

REGION MIDTJYLLAND

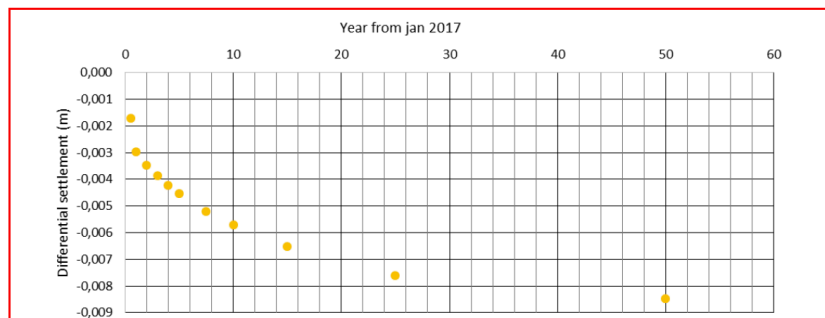
Figure 1.2 Development of differential settlement from east to west from Jan 2017 and during lifetime

I forhold til "Settlements of the building" (bygningssætninger og differenssætninger), har TE's geotekniske rådgiver, på baggrund af de udførte nivellementer i udførelsesforløbet samt historik om lastpåføringer, foretaget en beregning af stade og forventede differenssætninger over bygningens 70 meter. GEO konkluderer at teori og praksis har overensstemmelse og der teoretisk kan forventes en årlig differenssætning der er aftagende og fra år 0 (januar 2017) til år 1 (januar 2018) vil være en differenssætning på ca. 3mm (hvilket svarer nogenlunde til virkeligheden) og fra år 2 til 3 vil være på 0,5 - 1 mm.

- The calculations shows additional settlements of the building is expected during the lifetime and the additional settlement will be larger at the west side of the building than at the east side. The rate at which the additional differential settlement develop is expected to decrease within lifetime as shown in figure 1.2.
