Regionshospitalet Horsens

Renovering af Højhuset

Projektforslag

Version 0
Dato: 9. marts 2018

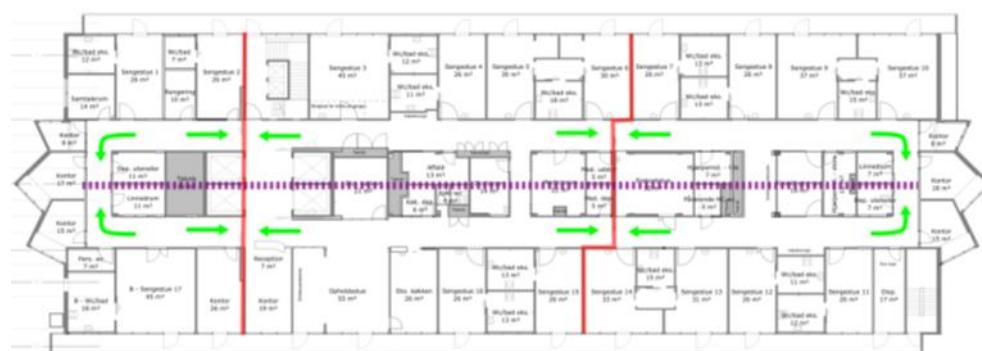
Som vist på nedenstående figur, opdeles sengestueetager i tre brandsektioner, der udover underopdeles bygningen (røgmæssigt) på tværs, således at personalet har mere tid til evakuering/ mulighed for faseevakuering.

Figur 1 Skitsering af tværgående sektioner og underopdeling i røgzoner.

Ideen bag den røgmæssige opdeling af brandsektionen er, at personalet, i første omgang, kun skal fokusere på halvdelen af sengestuerne samtidig med, at der er korte flugtveje til et sikret/røgfrit område.

Samtidig betyder opdelingen, at man har mere tid til anden fase, eller hvis det ikke er muligt at nedkæmpe branden, at flytte patienterne til et sikret sted i næste brandsektion.

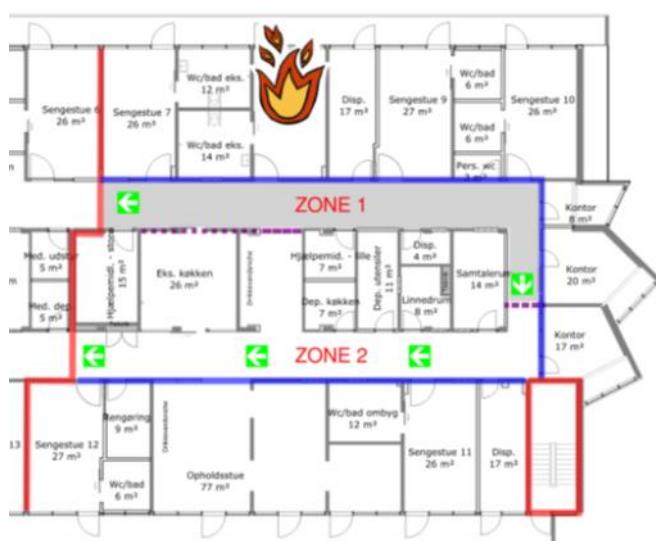
- › Arnestedet erkendes og evt. patienter reddes ud af den brandramte sengestue.
- › Røgmæssig adskillelse mellem ZONE 1 og 2 (jf. nedenstående figur) etableres.
- › Øvrige sengestuer i område 1 evakueres horizontal hhv. til anden brandsektion og ZONE 2
- › Såfremt ZONE 2 ikke mere vurderes at være et sikkert sted kan de patienter fra ZONE 1 og ZONE 2 evakueres horizontal til den næste brandsektion.

Figur 2 Evakueringssstrategi
