Vedligeholdelsesrapport for Grenåbanen 2011

Det er politisk besluttet, at Grenåbanen skal omdannes til letbanedrift og bindes sammen med den nye letbanestrækning i Aarhus til Lystrup og Odderbanen i selskabet Aarhus Letbane I/S.

Banedanmark skal derfor overdrage alle infrastrukturanlæg, som kan anvendes til togdrift mellem Aarhus H og Grenå. Grenåbanen skal overdrages uden vedligeholdelseefterslæb, så strækningen er vedligeholdt i overensstemmelse med Banedanmarks vedligeholdelsesplan.

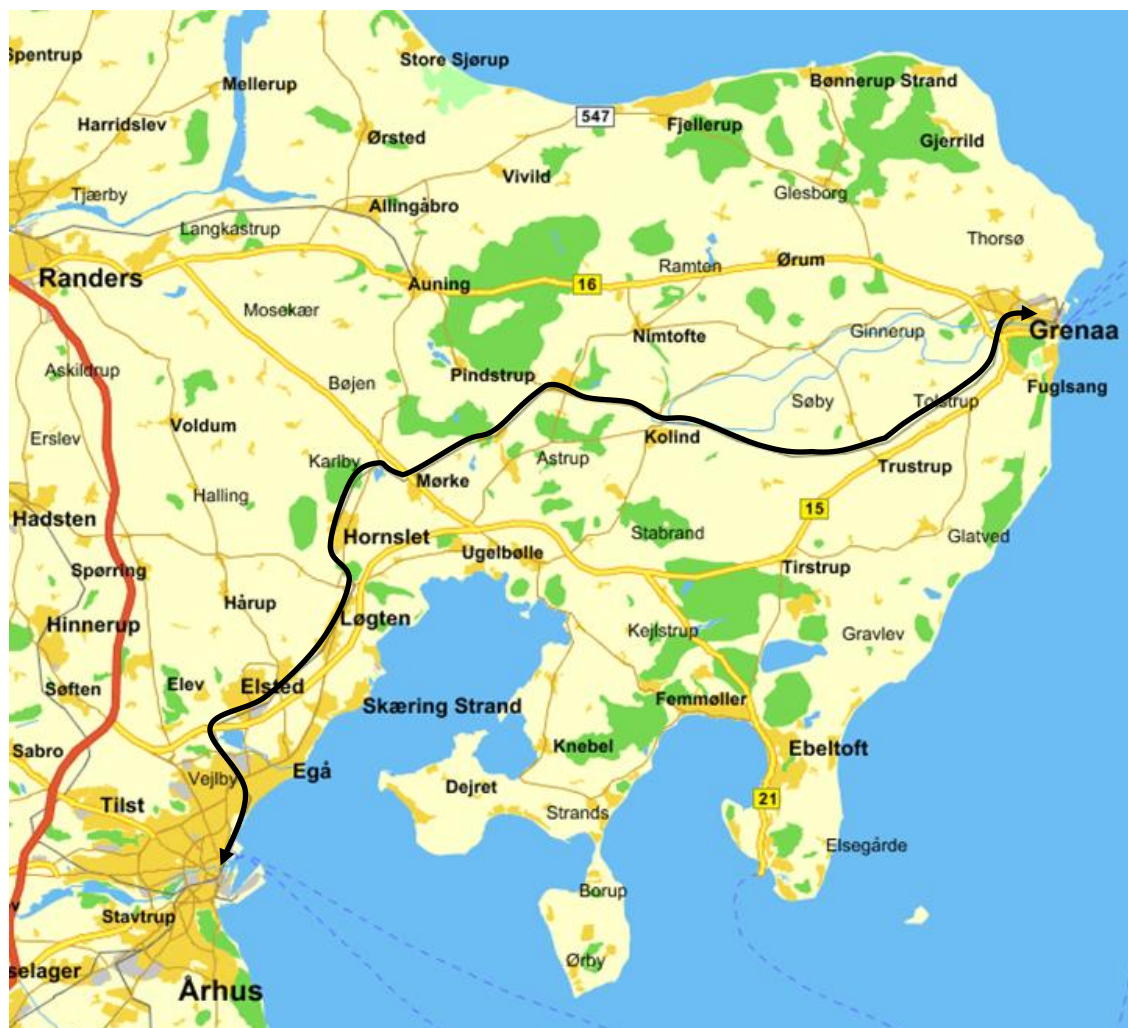
Nedenstående er listet stamdata samt et kort over Grenåbanen – TIB-strækning nr. 36.
