# DANSKE RÅSTOFSØER – VANDKVALITET OG BIOLOGISK TILSTAND

Videnskabelig rapport fra DCE – Nationalt Center for Miljø og Energi

nr. 235

2017

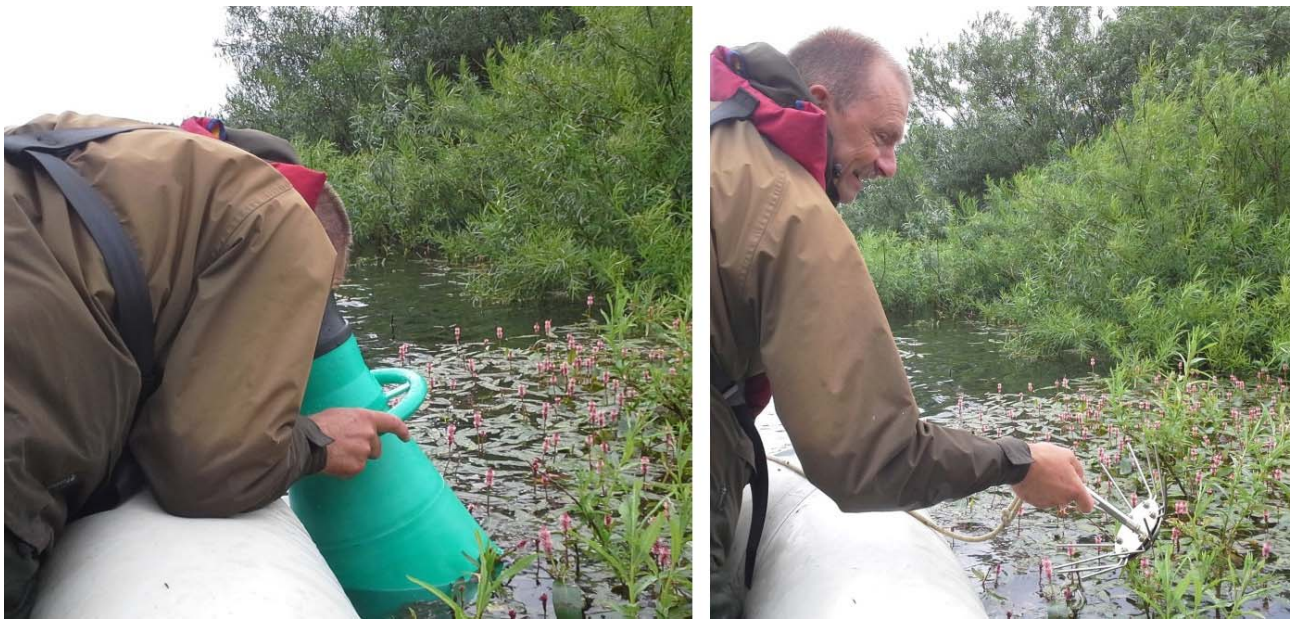
**Figur 4.2.** Undersøgelse af vandplanter ved hjælp af vandkikkert og Olsen-rive.

Undervandsplanter blev undersøgt på en række positioner langs transekter i søerne; i de dybe søer kun på de lavvandede områder og ud til en dybde, hvor der ikke længere blev registreret planter. På hvert observationspunkt blev vanddybde, de forskellige plantearter, dækningsgrad og højde over bunden registreret. Der blev anvendt vandkikkert og/eller Olsen-rive (figur 4.2).

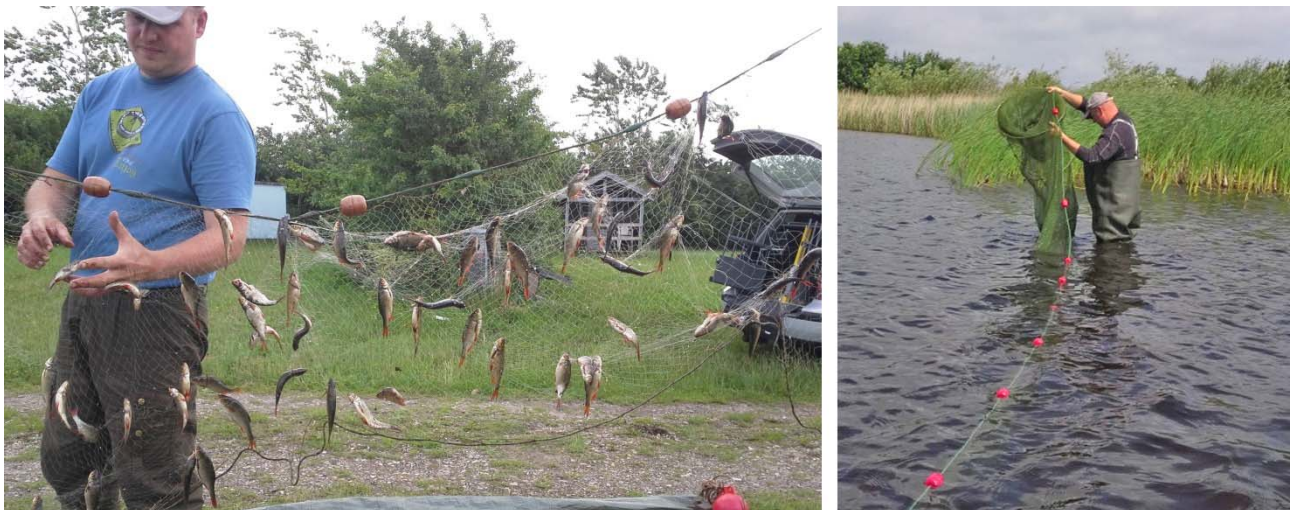
**Figur 4.3.** Ved fiskeriet blev der anvendt biologiske oversigtsgarn og ruser til at karakterisere fiskebestanden.

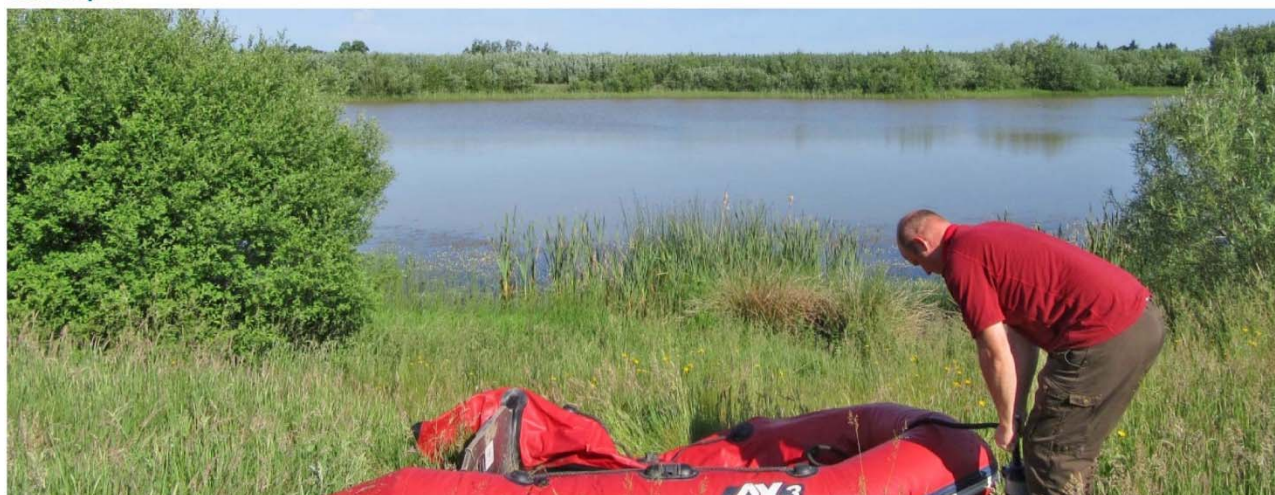
### Tulstrup 3

Region Midtjylland. Sø: Tulstrup 3. Dybdekort og udbredelse af undervandsplanter.

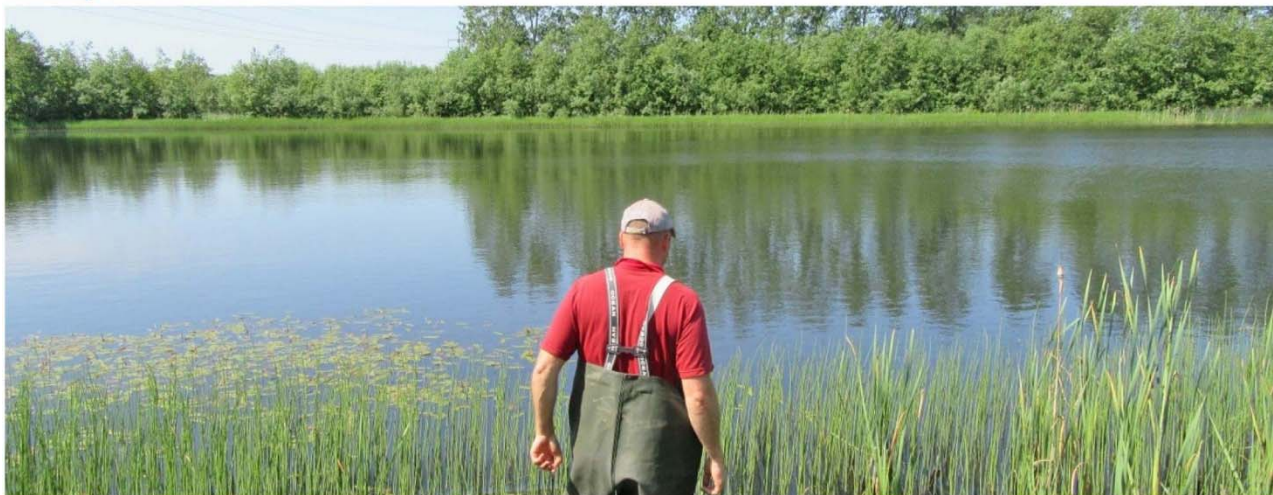
## Tulstrup 4

Region Midtjylland. Sø: Tulstrup 4. Dybdekort og udbredelse af undervandsplanter.

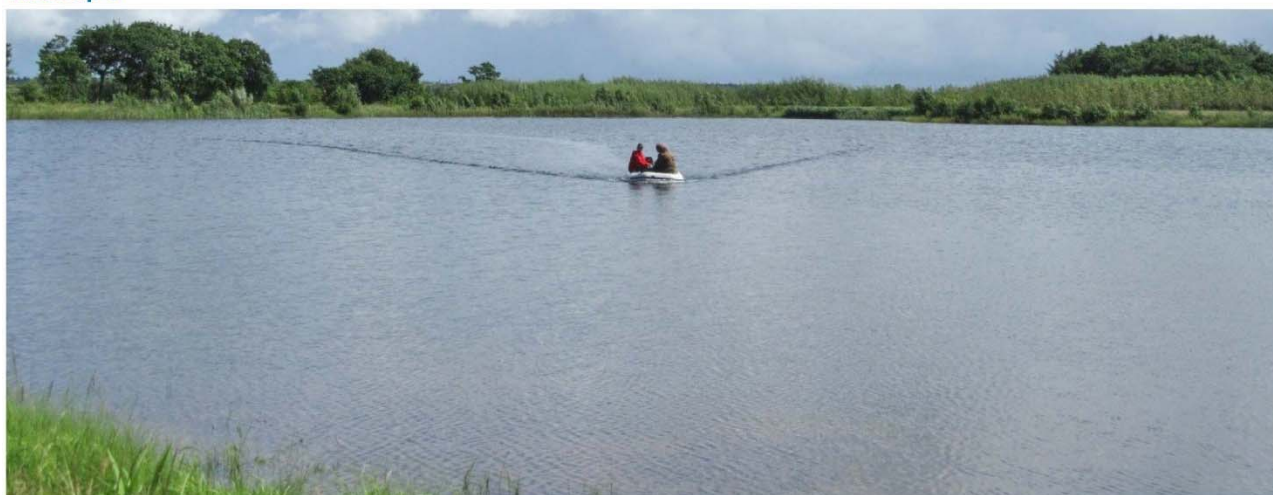
## Tulstrup 5

Region Midtjylland. Sø: Tulstrup 5. Dybdekort og udbredelse af undervandsplanter.

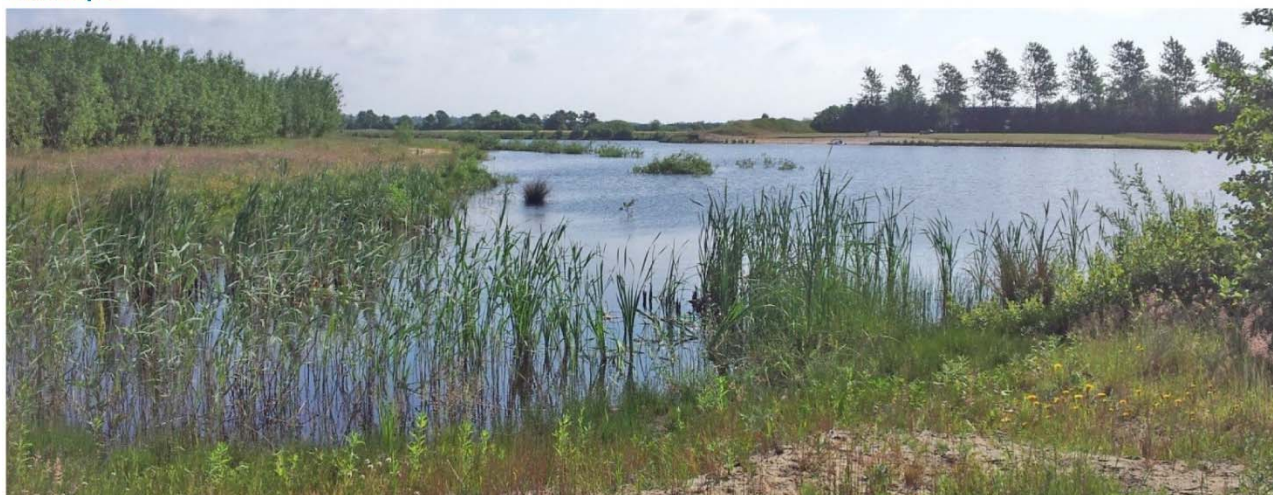
## Tulstrup 6

Region Midtjylland. Sø: Tulstrup 6. Dybdekort og udbredelse af undervandsplanter.

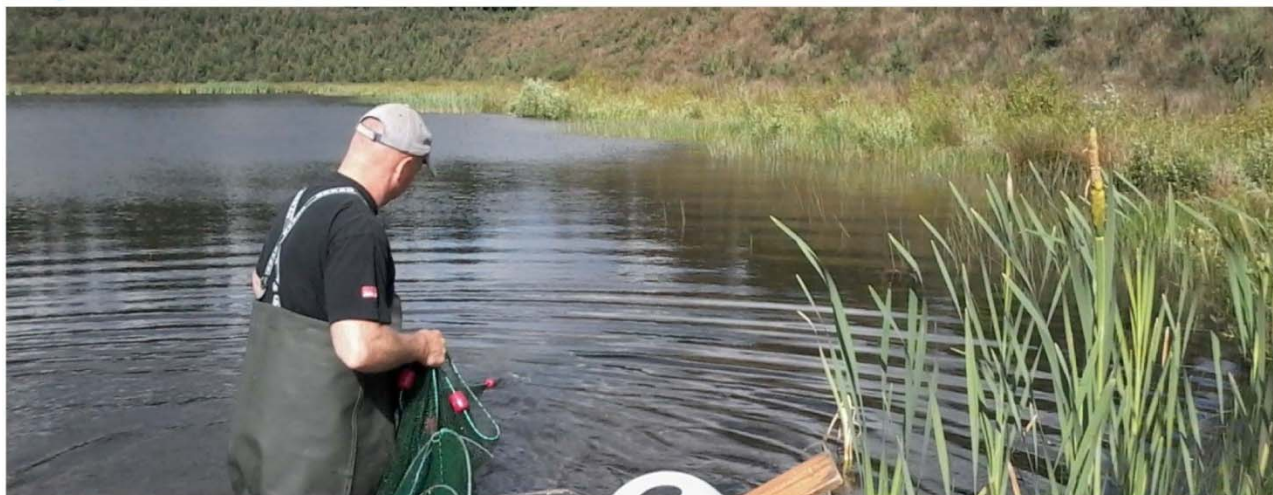
## Kongensbro 7

Region Midtjylland. Sø: Kongensbro 7. Dybdekort og udbredelse af undervandsplanter.

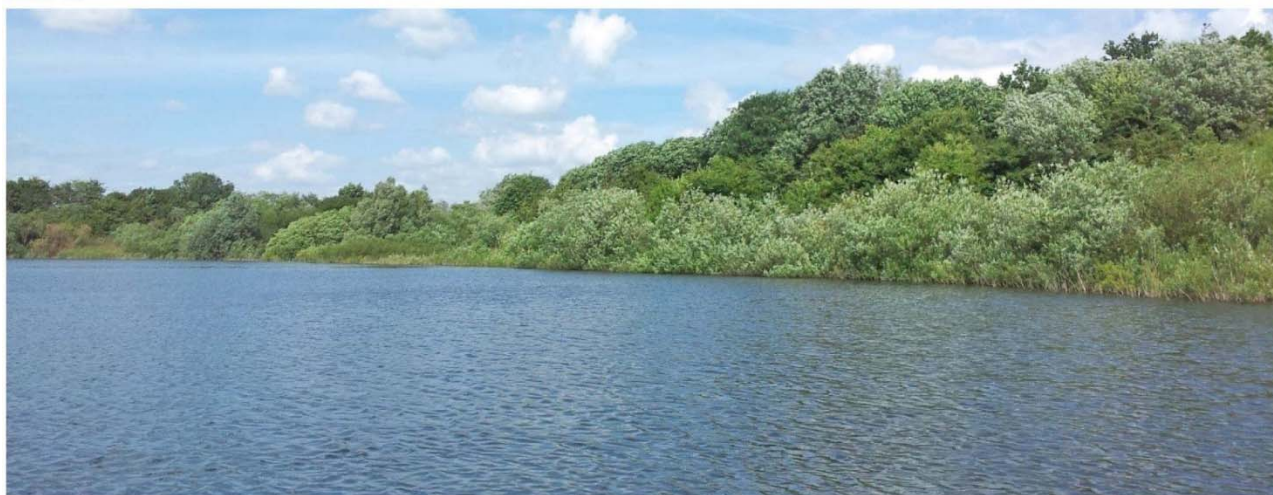
## Nim 10

Region Midtjylland. Sø: Nim 10. Dybdekort og udbredelse af undervandsplanter.

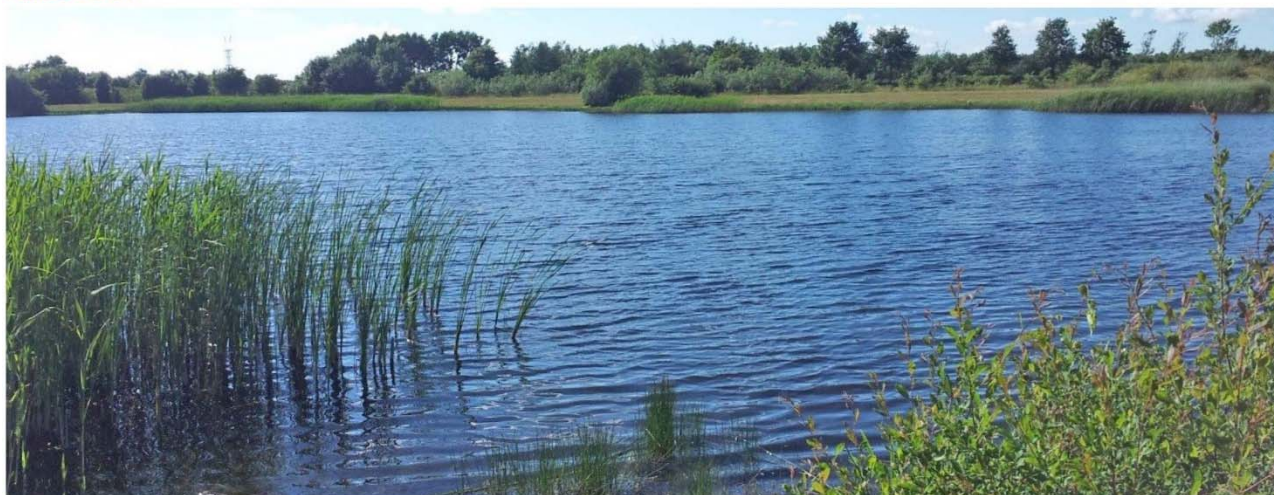
## Rødekro 34

Region Syddanmark. Sø: Rødekro 34. Dybdekort og udbredelse af undervandsplanter.
